## Dôvodová správa

Názov majetku: TN Laminátová hala na soľ

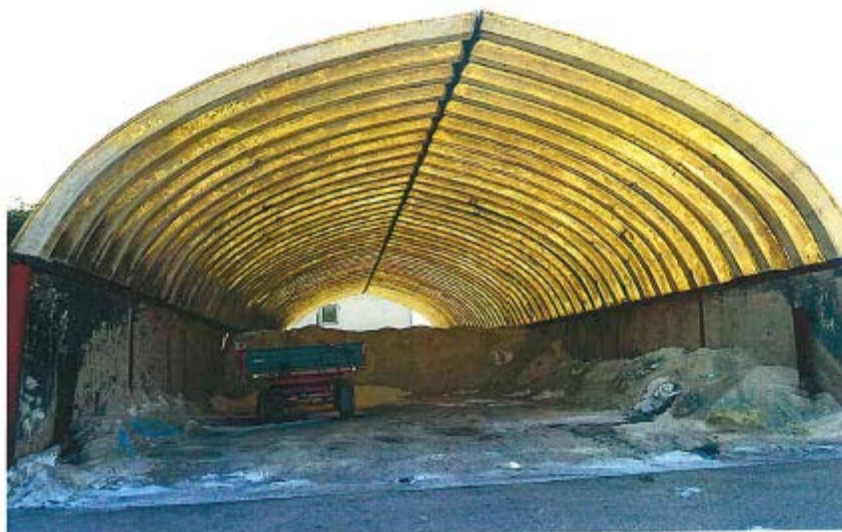
**Obr. č.1** Pohľad na oblúkovú konštrukciu haly  
/Sklolaminátová krytina, železobetónové steny hr. 150 mm/

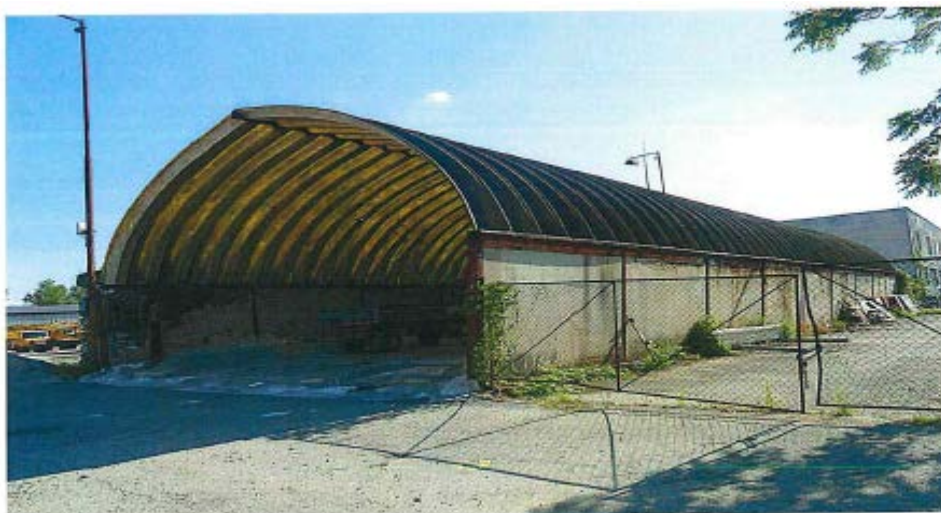
**Obr.č.2** Pohľad zadný, celkový pohľad na sklad

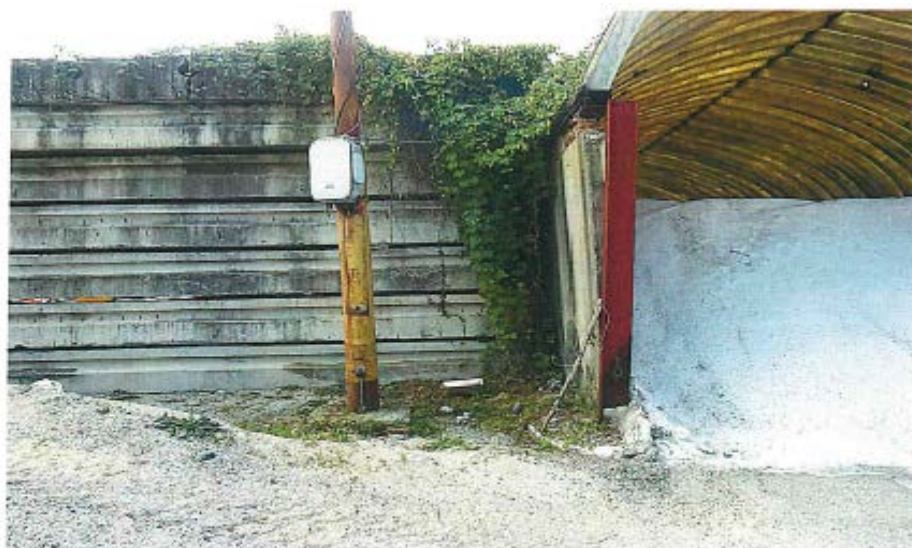
**Obr.č.3** Detail nosnej konštrukcie skladu /krajný oceľový stĺpik I 180/  
/deformácia zvislej betónovej steny/

Objekt je samostatne stojací, umiestnený v areáli Správy ciest TSK na cestmajsterstve v Trenčíne. Objekt je značne schátralý, zatiaľ sa stále využíva, kapacitne a staticky je už nevyhovujúci. Nevyhovujú najmä zvislé nosné konštrukcie, betónové steny hr. 150 mm, o ktoré sa opiera posypový materiál a oceľová konštrukcia, do ktorej je kotevná oblúková sklolaminátová strecha. Oceľová konštrukcia je značne skorodovaná oceľové stĺpy sú viditeľne deformované vychýlené od osi pôsobením bočného tlaku od posypového materiálu. Z hľadiska statického posúdenia nie je možná rekonštrukcia tejto posypovej haly.

Záverom odborného posudku autorizovaného inžiniera pre statiku je nasledovné: Vzhľadom na súčasný stavebný stav posypovej haly, nevyhovujúci stav nosnej konštrukcie zvislých betónových stien hr. 150 mm, oceľových stužujúcich stĺpov I 180 a vodorovných nosníkov, ktoré sú z hľadiska únosnosti tiež nevyhovujúce, navrhujem objekt – sklad na posypový materiál odstrániť. Objekt zároveň nevyhovuje súčasným potrebám prevádzkovateľa z hľadiska skladovania pre chemický posypový materiál. Na pozemku po odstránení budovy bude postavený nový objekt – sklad pre chemický posypový materiál.

Dňa 30.04. 2021 bola na Trenčiansky samosprávny kraj doručená žiadosť Správy ciest TSK o vyradenie tohto neupotrebitel'ného majetku fyzickou likvidáciou - zbúraním.
