Statický posudok

Stavba : Stredné odborné učilište, Pravenec, súp.č.43

STATICKÝ POSUDOK

Budova SOU súp.č.43

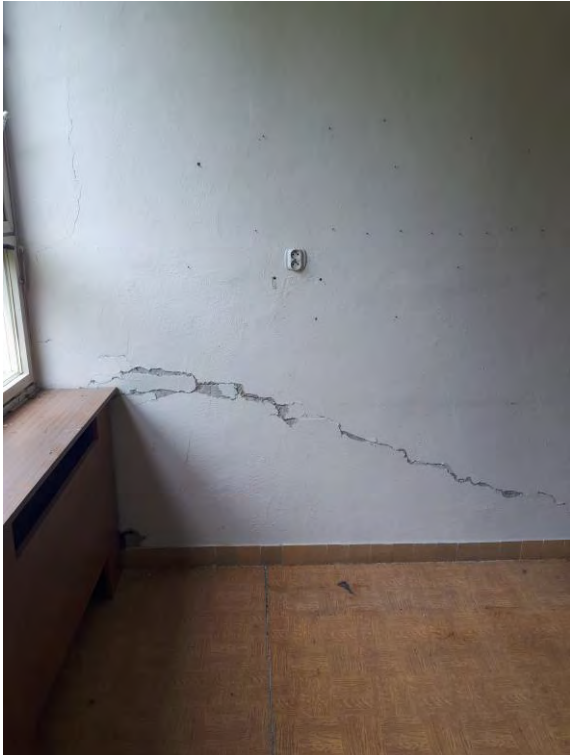
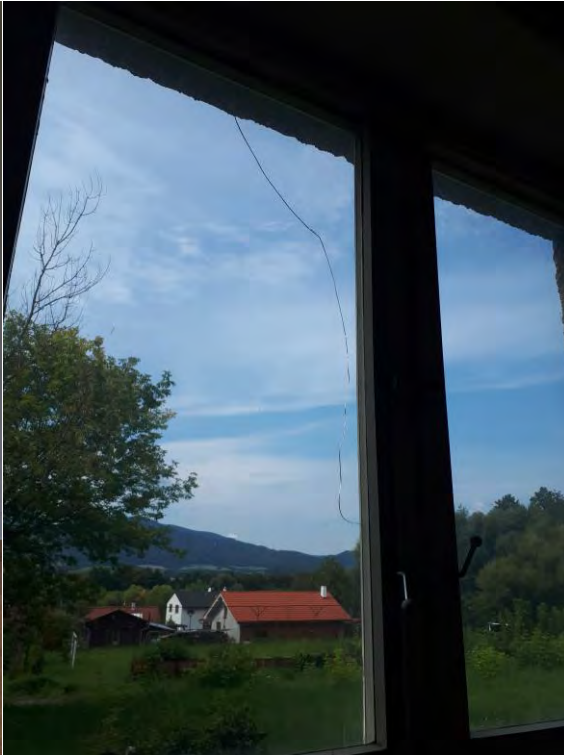
Obvodové aj priečne výplňové nenosné murivo skeletu popraskané :

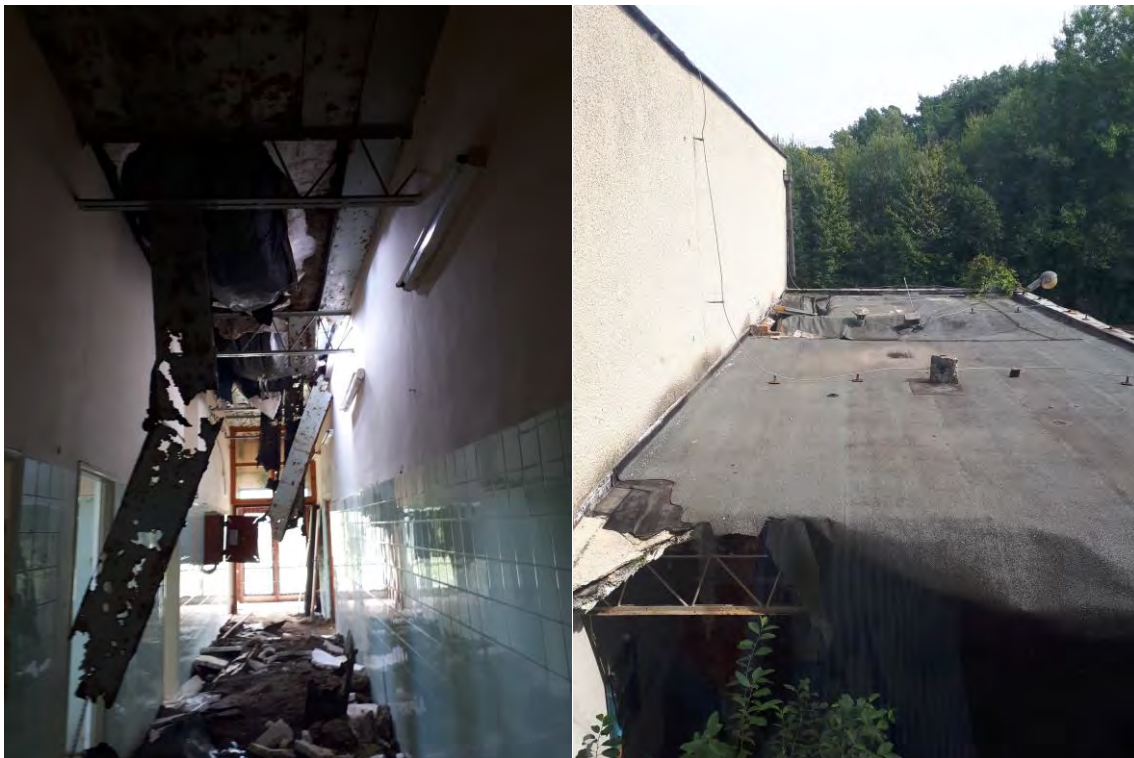
Spojovacie chodby do telocvične a skladu – zrútené strechy z prehrdzavených strešných plechových panelov :

Dodatočne realizované prístavby spojovacích chodieb majú zrútené strechy (prehrdzavené plechové strešné panely), cez vzniknuté otvory zateká voda na ocelové väzníky, ktoré plechové panely pred zrútením niesli. Väzníky sú skorodované a vyžadujú si obnoviť nátery a rekonštruovať strechu nad nimi.

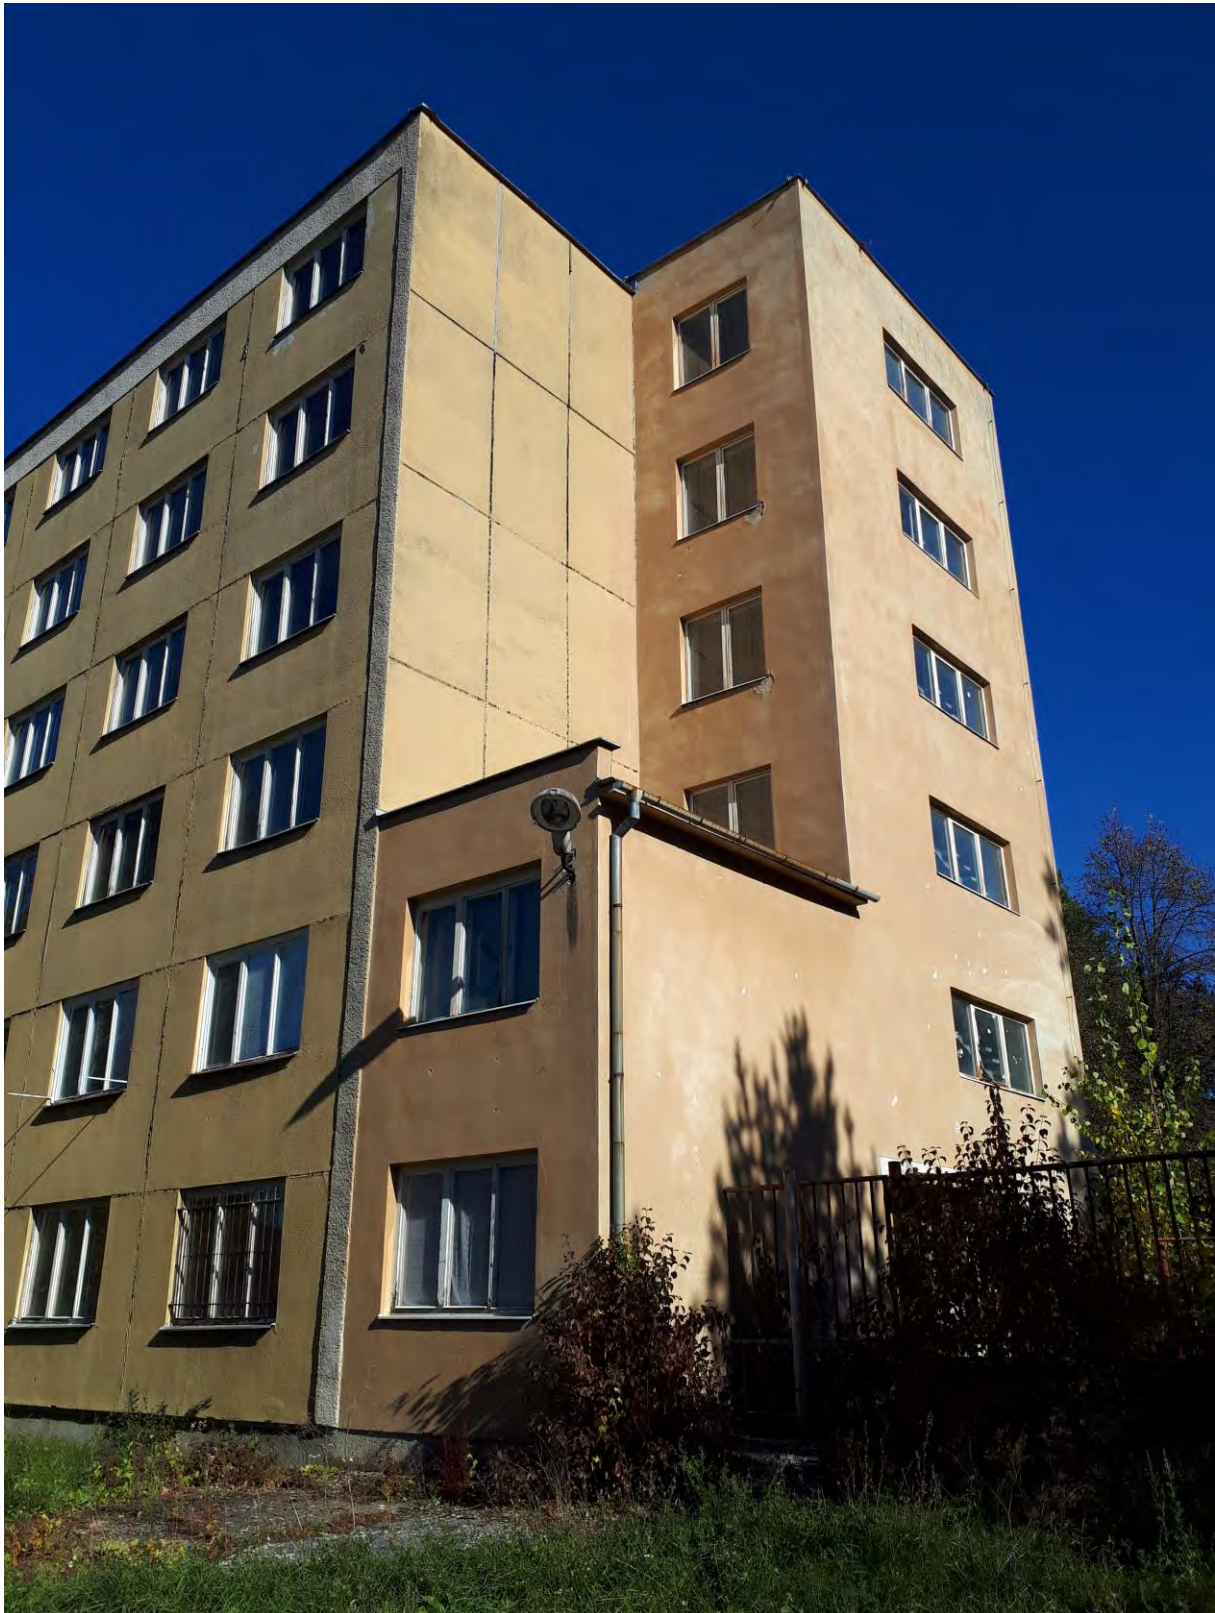
Stav konštrukcií : Všetky konštrukcie hlavného objektu sú bez závad. Na najvyššom poschodí pod strechou je niekoľko miest kde premoká cez porušenú strešnú krytinu. Stropné ani stenové panely zatiaľ nejavia známky porušenia od namrzajúcej vlhkosti. Niekoľko prasklín sa nachádza len vo výplňovom nenosnom murive prístavby schodišťa :

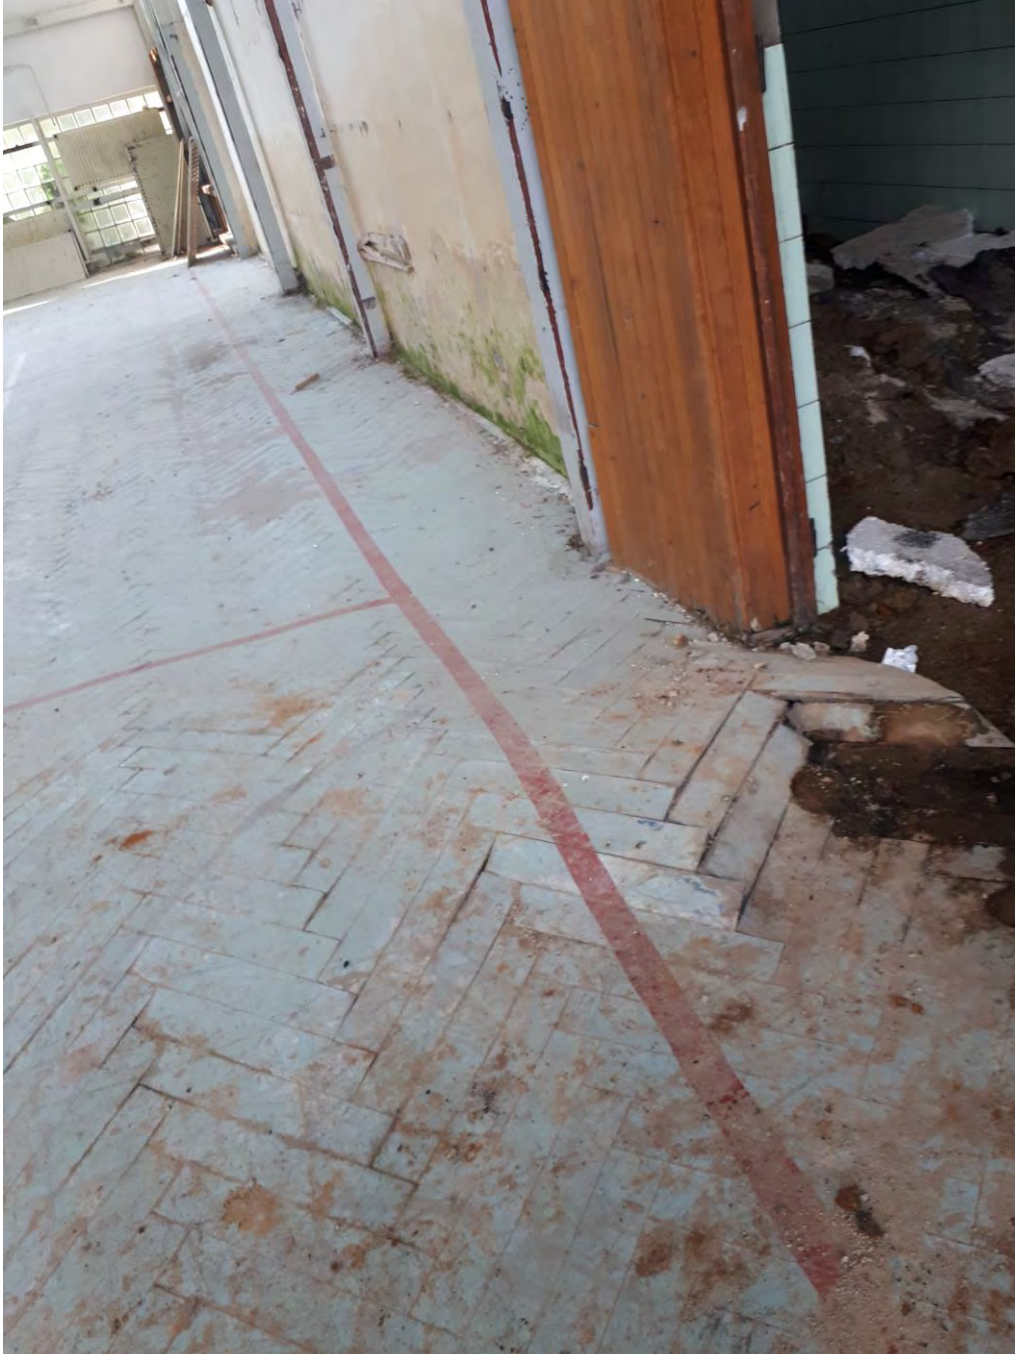
Oceľové nosné konštrukcie sú v dobrom stave, začína sa ale prejavovať zvetralá ochrana proti korózii. Na styku s prístupovou chodbou , ktorej strecha sa zrútila vidno že z chodby do telocvične preniká voda – vyduté parkety, plesne na stenách :

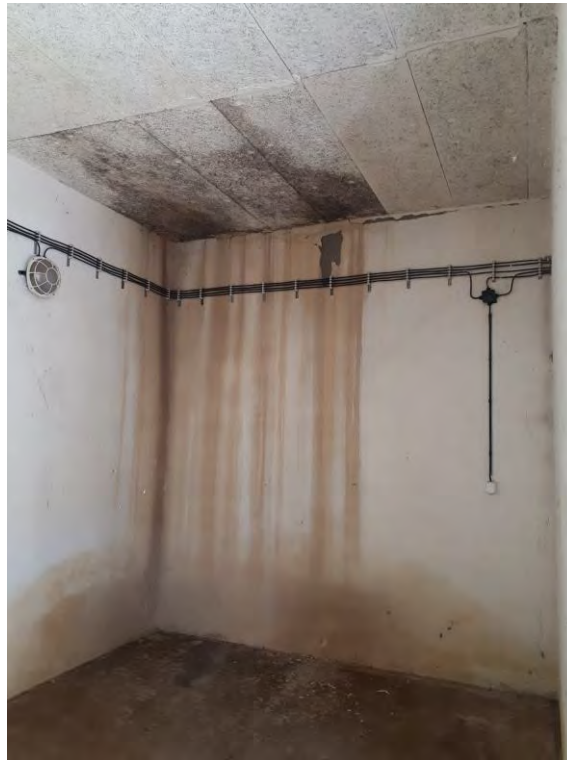
Časť budovy smerom od vjazdu do areálu, kde je krytina strechy porušená je veľmi zničená. Pórobetónové panely sú na cca 50 % rozpadnuté od namrzania presakujúcej vody. Znútra sú múry plesnivé, omietka zvetralá. Podlahové konštrukcie taktiež zvetralé, popraskané. Táto časť budovy bude mať s veľkou pravdepodobnosťou porušenú aj skrytú drevenú konštrukciu strechy. Heraklit podhľad je totiž taktiež napadnutý plesňou a jeho deformácie znamenajú, že aj konštrukcia, ktorá ho nesie už stráca svoju nosnú funkciu. Druhá polovica budovy je v lepšom stave. V miestnostiach nie je vlhko, múry aj podhľad nejavia známky zatekania.

Záver posudku : Časť budovy (cca ½) smerom od vjazdu do areálu má nosné prvky , ktoré už nie sú schopné bezpečne plniť svoju nosnú funkciu a nie je možná ani ich rekonštrukcia. Táto časť budovy už môže byť len zbúraná. Druhá polovica budovy má nosné prvky konštrukcie v dobrom stave ale po zbúraní prvej polovice by bolo veľmi nákladné stavebné riešenie jej dostavby na samostatný celok. Preto odporúčam asanovanie celého objektu.

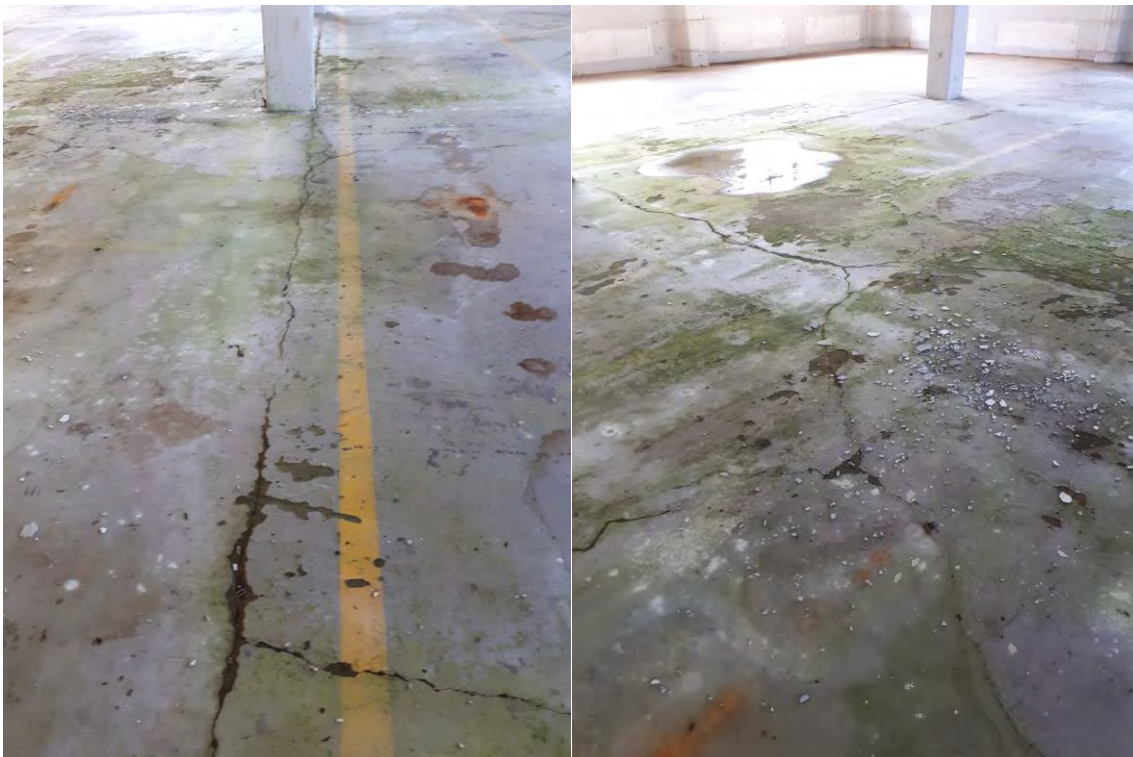
Železobetónový skelet na prízemí je v dobrom stave. Nemá žiadne pukliny ani trhliny ani zvetralé miesta. Oceľová konštrukcia podkrovia začína mať miesta , ktoré sú silne skorodované. Cez strechu zateká, voda presakuje aj na prízemie. V objekte sa nekúri, takže účinky namrzania materiálov stien, stropov a podláh sú už viditeľné. Taktiež namrzanie - zväčšovanie objemu základovej zeminu pod podlahou prízemnia účinkom mrazu spôsobilo trhliny v podlahovom betóne. Betónová doska podlahy zrejme zasahuje nesprávne aj pod obvodové murivo, nekončí pri ňom a nie je oddelená od neho medzerou. Preto ho pri namrzaní zo sebou dvíha alebo páči. Zrejme od týchto pohybov podlahovej dosky je popraskané murivo výplňových obvodových stien. Strop nad prízemím je popraskaný len pri hornom povrchu :

Nosné konštrukcie objektu sú v relatívne dobrom stave, vyžadujú si však rýchlu rekonštrukciu zatekajúcej strechy. Niektoré nosné prvky by si pred rekonštrukciou vyžadovali už overenie zaťažovacími skúškami. Stropná doska nad I.N.P. môže mať totiž skryté oslabené miesta. Podlahový betón I.N.P. bude vyžadovať taktiež rozsiahlu opravu. K dátumu 10/2021 je stav nosných konštrukcií taký, že bezprostredná havária nehrozí. V objekte by sa dali prevádzať rekonštrukčné práce. V priebehu najbližšieho zimného obdobia sa dá očakávať zhoršenie nosnej funkcie stropnej dosky nad I.N.P. a v nasledujúcom období by som bez podopretia stropu pridanými podporami nedoporučoval prístup pod alebo na tento strop.

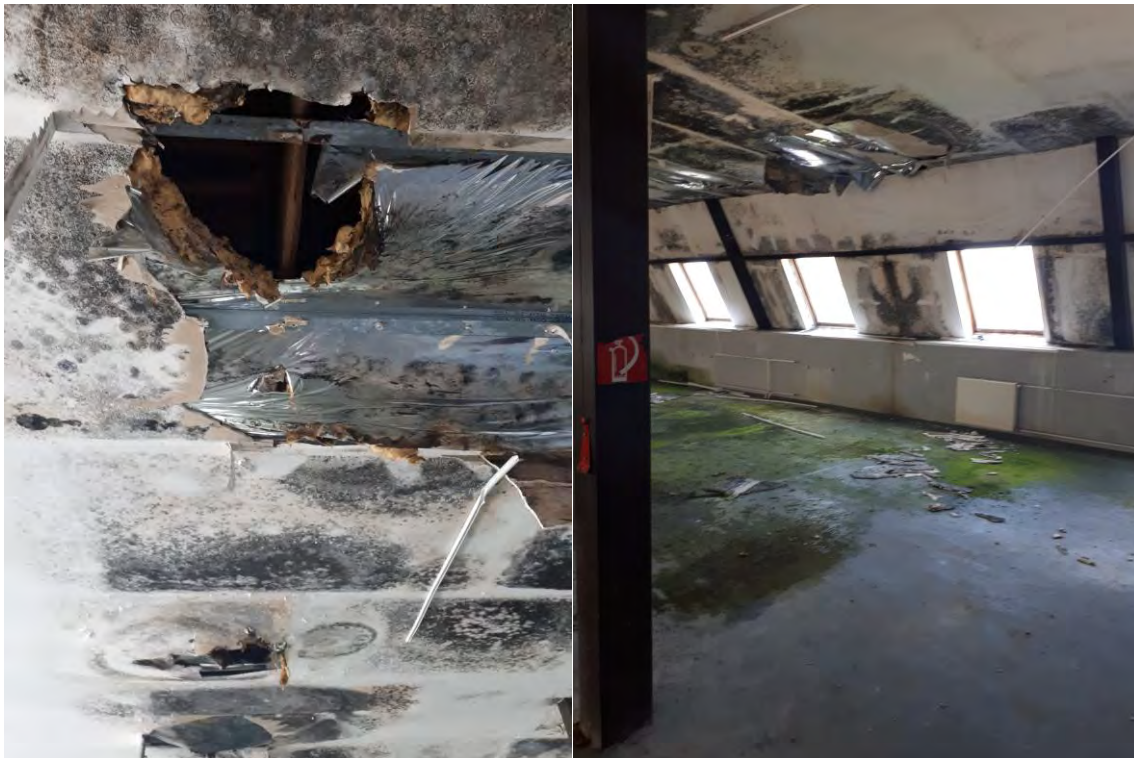
Otvory v zatekajúcej streche :
