Statický posudok

Stavba : Stredné odborné učilište, Štúrova ulica č.1388, Dubnica nad Váhom
Objekt : Budova SOU/A; SOU/B; SOU/C; telocvičňa SOU; spojovacia chodba
Statický posudok

Dátum : 10/2021

SOU - telocvičňa

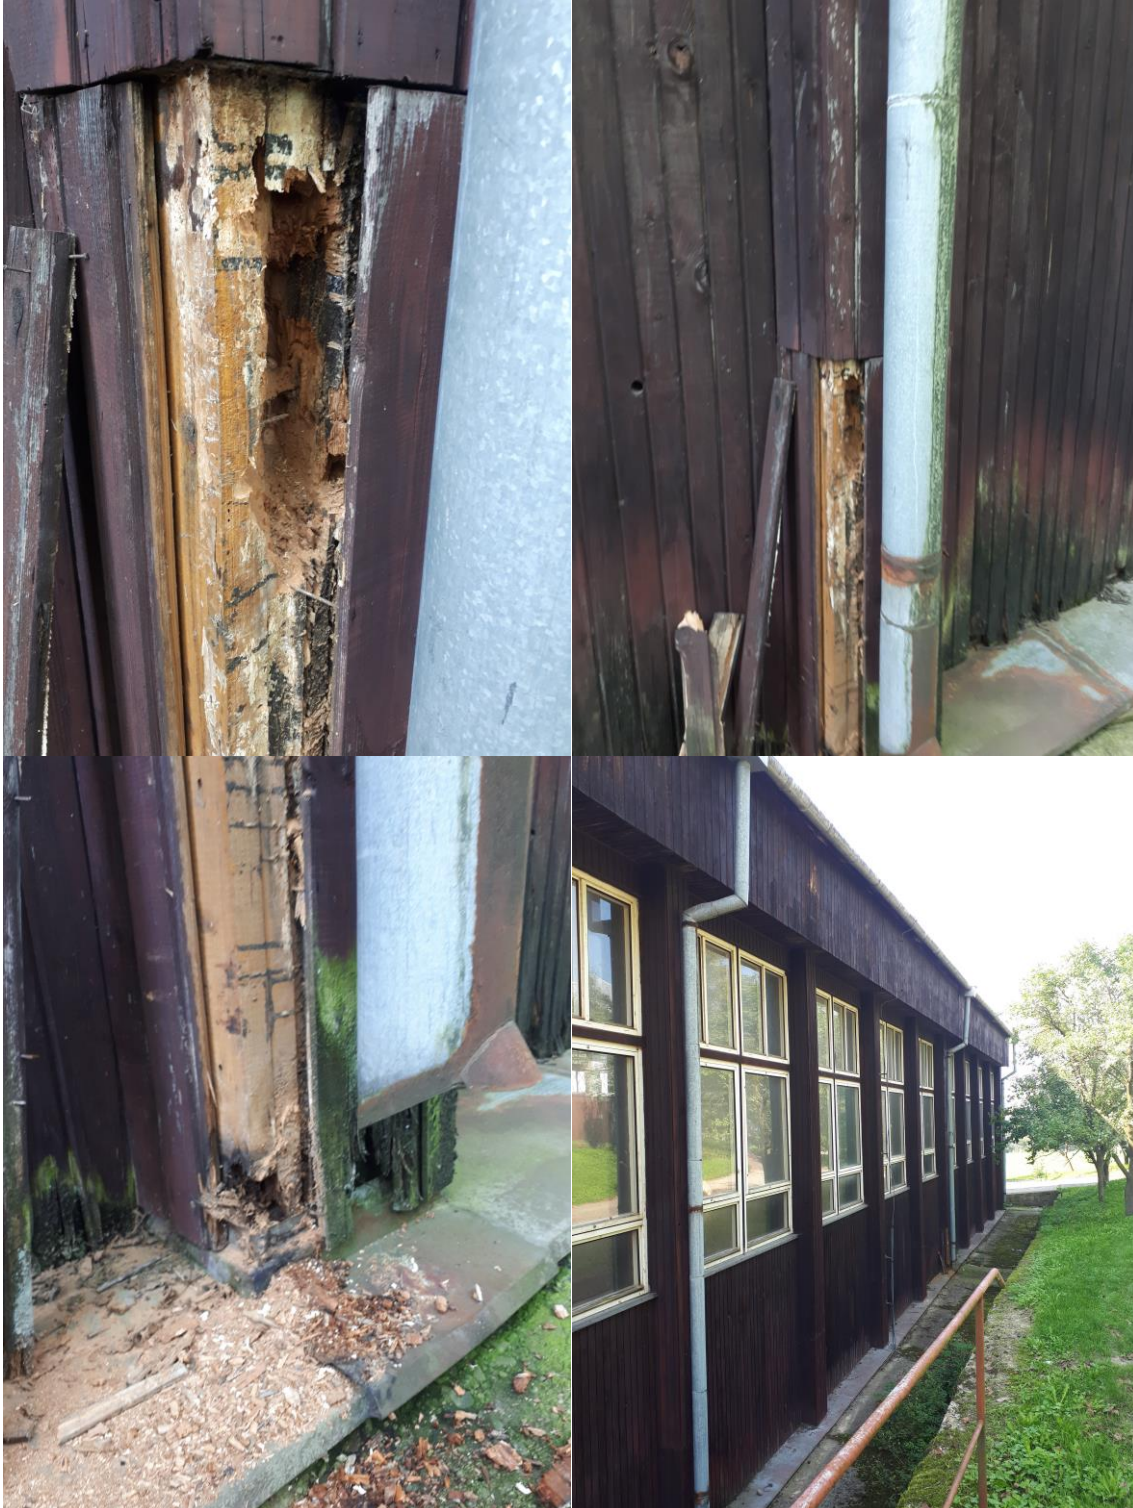
Jeden – prvý skontrolovaný stĺp, ktorý sa nachádza v mieste zvodu od okapu strechy je zvetralý. Drevené ihličnaté rezivo, ktoré tvorí profil stĺpa je napadnuté plesňou a rozpadáva sa pod vrtákom vrtáčky na prach:

Niektoré nosné konštrukcie objektu (drevené stĺpy), sú k dátumu 09/2021 v stave, že môžu spôsobiť haváriu – celkové zrútenie objektu – je potrebné urýchléné prekontrolovanie stavu ostatných konštrukcií stavebnou , prípadne tesárskou firmou. Haváriu môže spôsobiť už aj tento jeden nefunkčný stĺp!

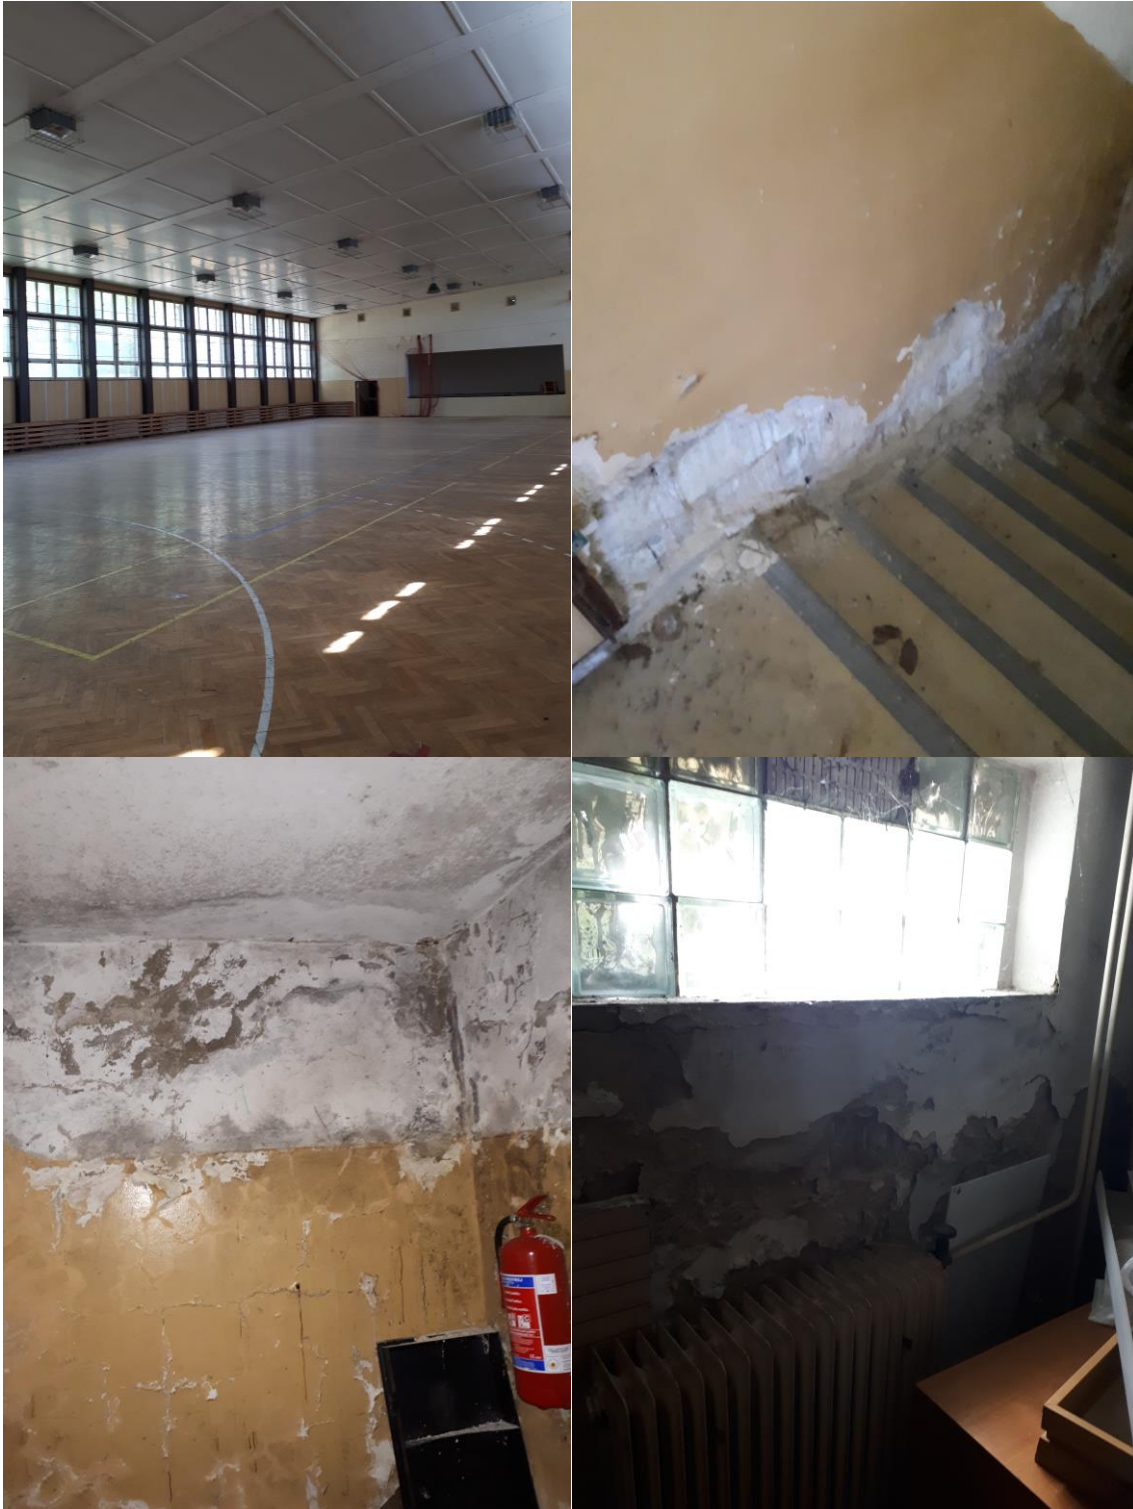
Vnútorne priestory sú v mieste prístavby telocvične silne zavlhnuté, vo vzduchu je cítiť pleseň a vlhkosť. V samotnej hale sú miestami vyduté parkety, ale strecha preteká len v jednom mieste. Interiér haly je zachovalý :
