Statický posudok

Stavba : Stredné odborné učilište, Štúrova ulica č.1388, Dubnica nad Váhom
Objekt : Budova SOU/A; SOU/B; SOU/C; telocvičňa SOU; spojovacia chodba, garáž
Statický posudok Dátum : 10/2021

Budova SOU/A

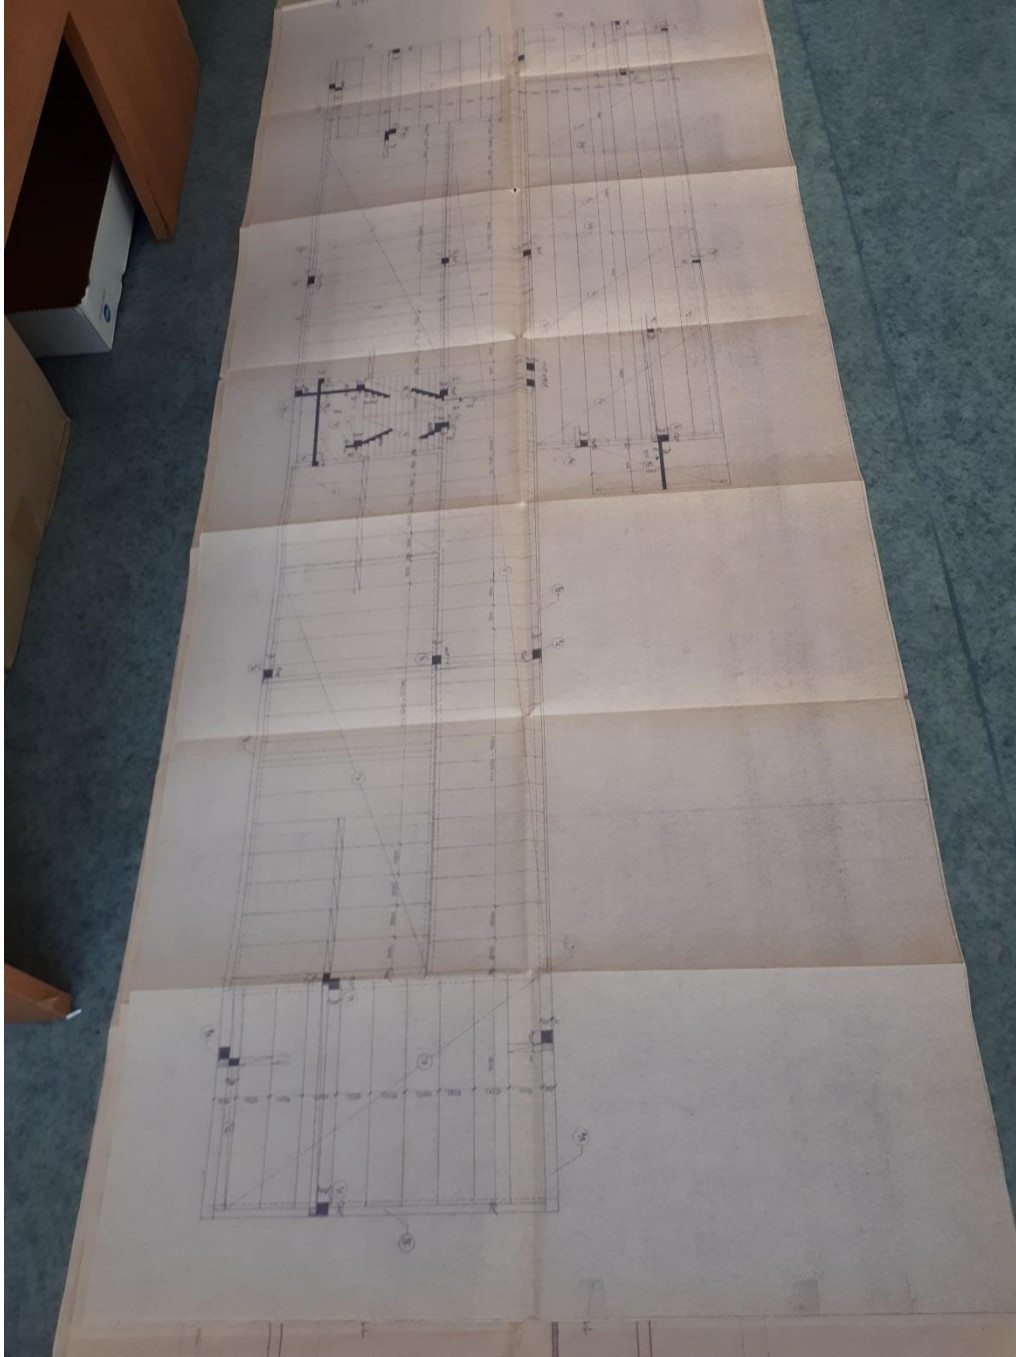
Nosná konštrukcia stavby – pozdĺžny nosný systém kombinovaný s priečnym :
Obr. Nosné steny s vencami a smer ukladania panelov :

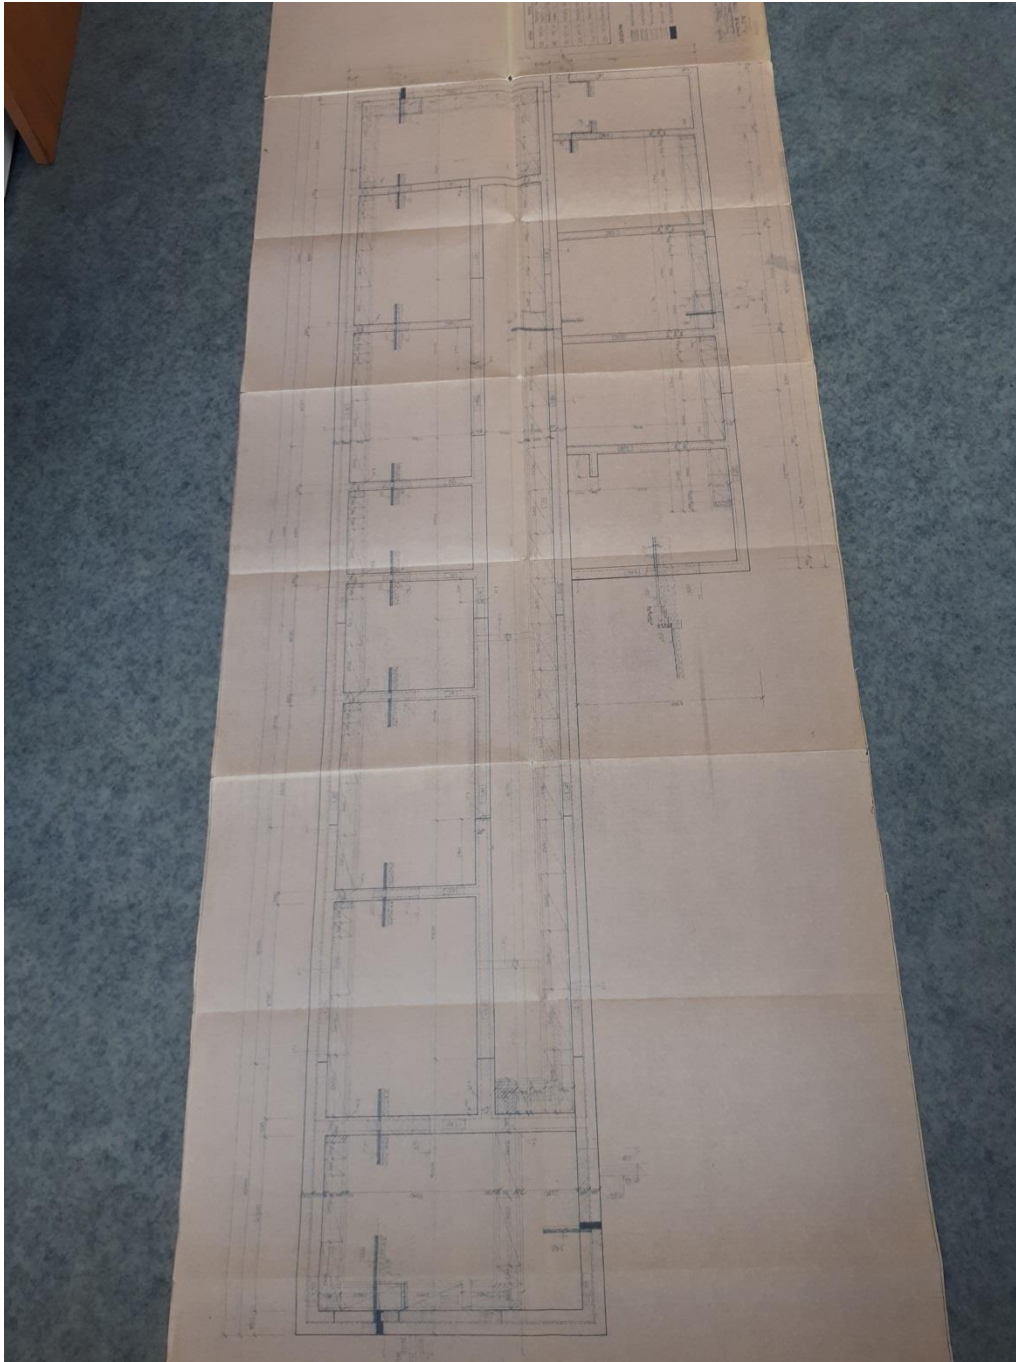
Nosné murované steny z pórobetónu hr. 400 mm na pásových betónových základoch:

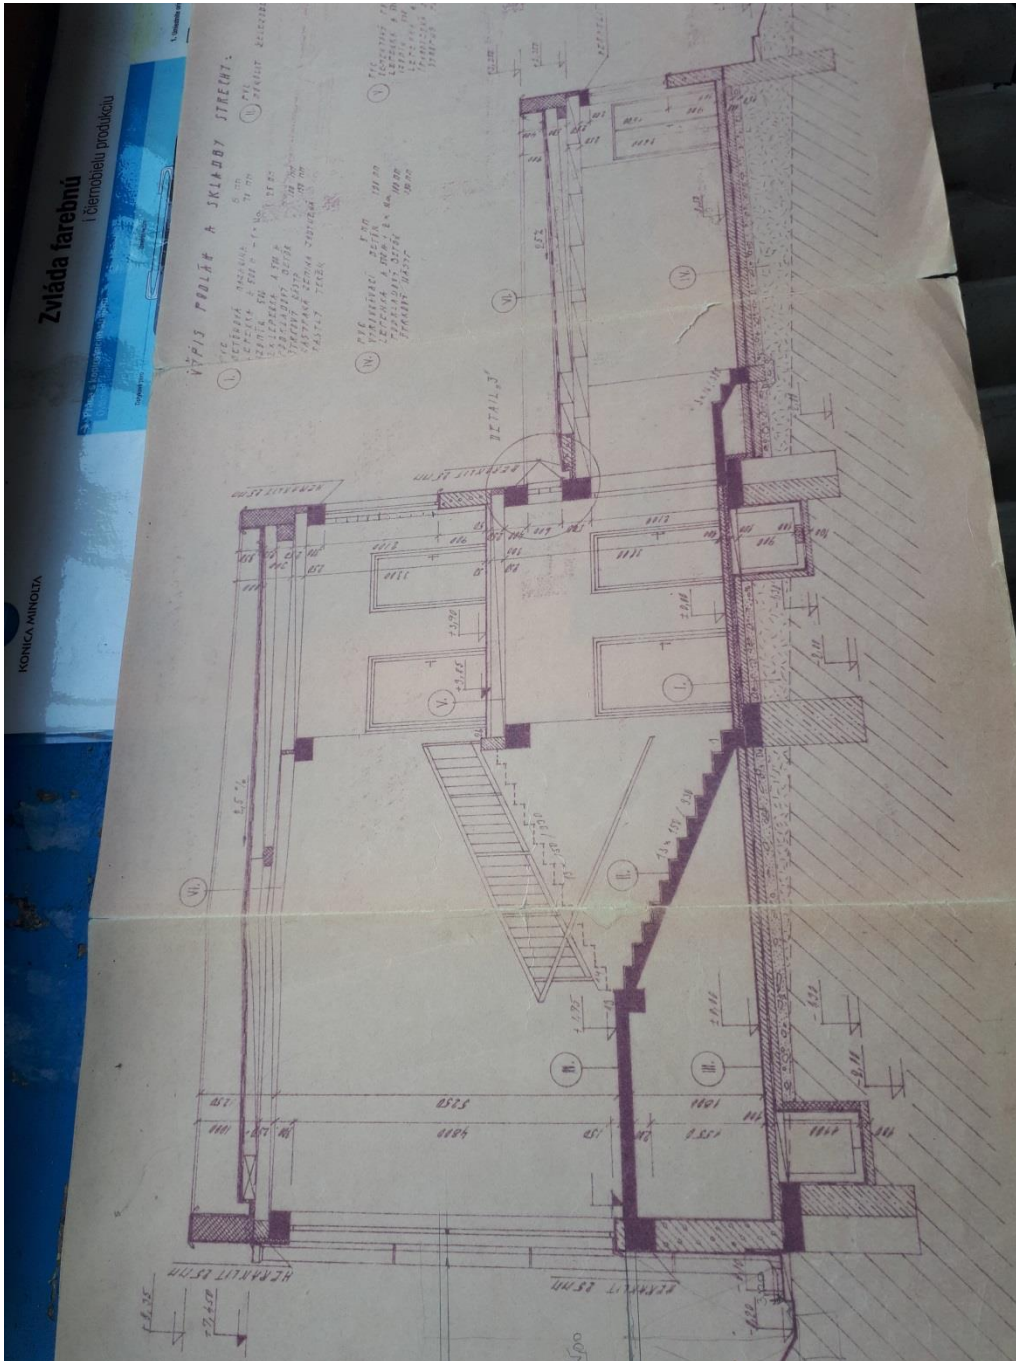
Stropy majú nosnú časť z panelov predpätých Spiroll - SPL 6 hr. 250 mm. Schodište je betónové,
doskové , monolitické :

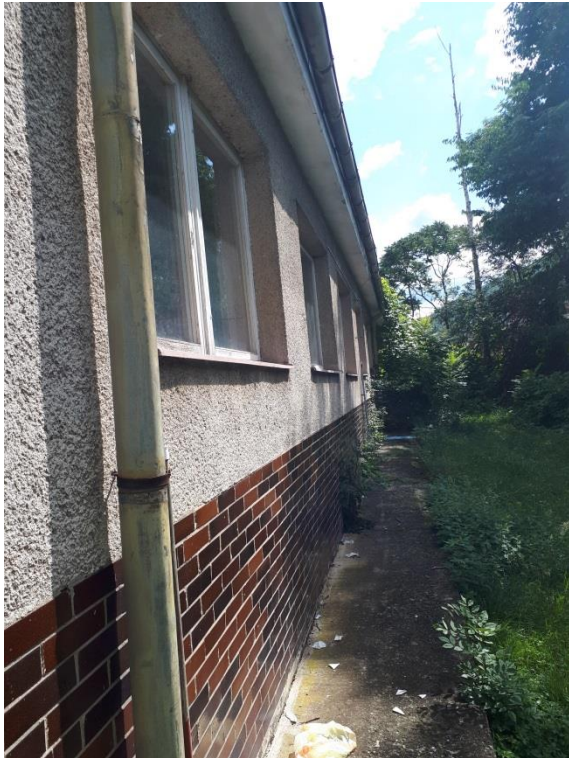
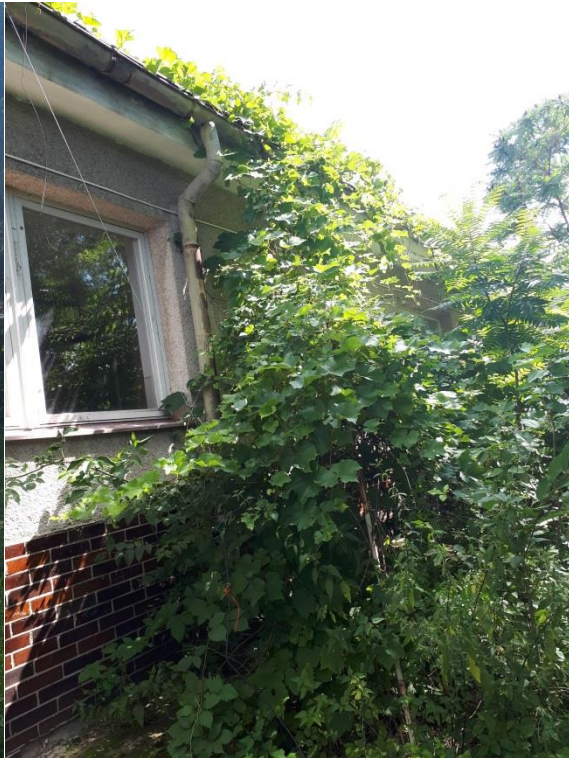
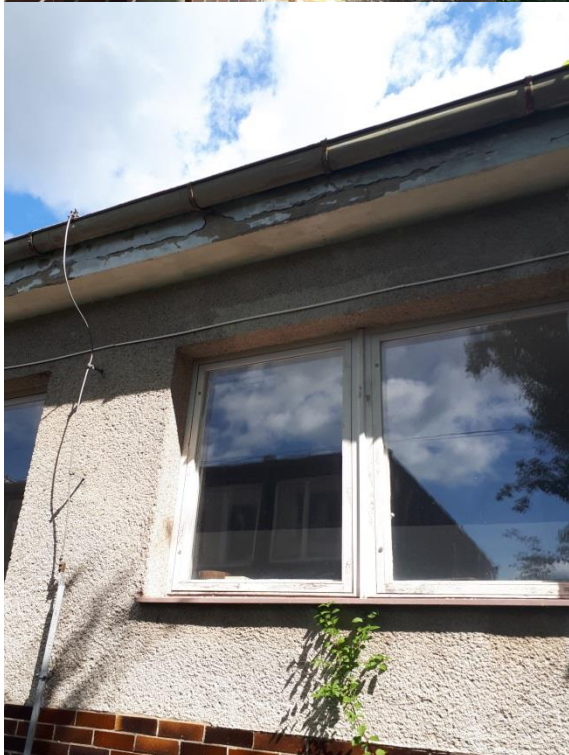
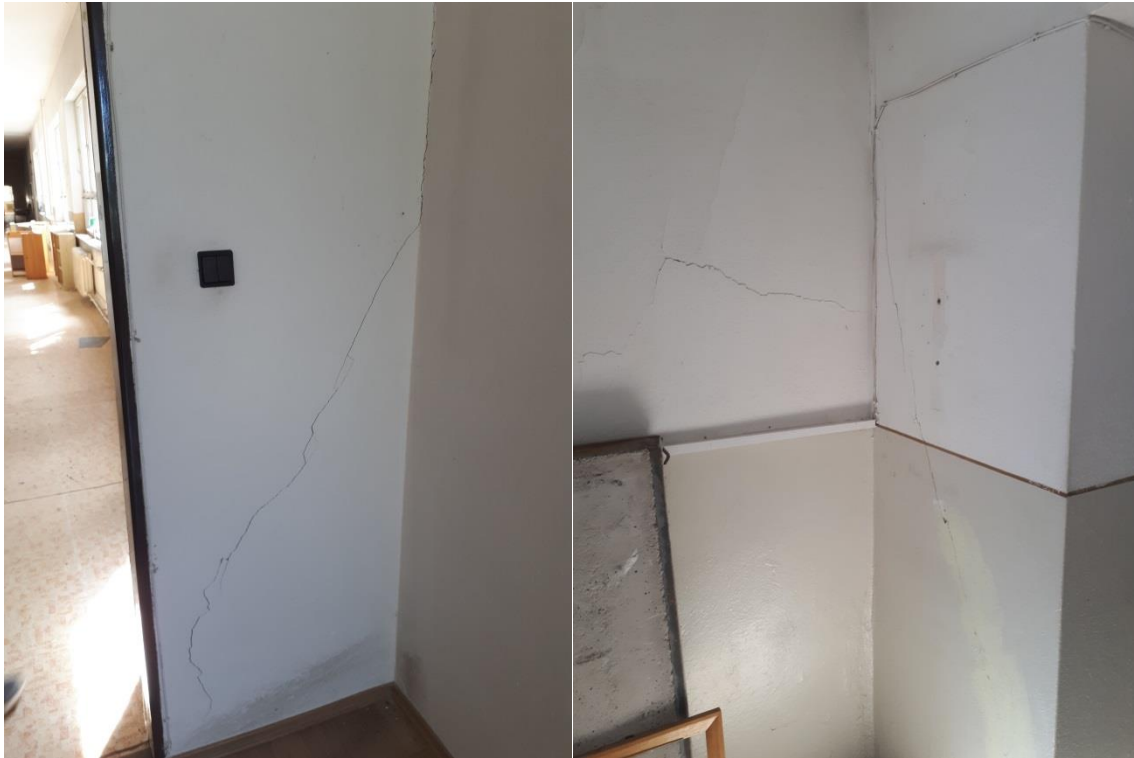
Praskliny v obvodovom nosnom murive stien nie sú závažného charakteru a dajú sa opraviť.

Vznikli pri rozdielnom sadaní objektu. Niektoré základy sú staršie – boli realizované pre budovu, ktorá stála v minulosti na stávajúcom pozemku – niektoré základy sú novovybudované pre posudzovaný objekt. Nové základy sadli viac ako staršie, už sadnuté. Praskliny by sa už po opravení nemali zväčšovať.

Vlhké murivo – fľaky a mapy v niektorých miestnostiach sú dôsledkom zanedbanej údržby klampiarskych výrobkov – ríms, oplechovania a zvodov. V budovách sa v zimnom období temperuje a vlhké murivo sa tak rýchlo nerozpadáva účinkom mrazu ako by sa rozpadávalo bez temperovania.
