Názov:	SKLAD NA PARC. Č. 196, TRENČÍN - ZLATOVCE				
Kraj:	TRENČIANSKY	Okres:	TRENČÍN	Mesto:	TRENČÍN
Miesto stavby:	TRENČÍN, Brnianska ul. parc. č. 196, 191/4, k.ú. Zlatovce				
Objednávateľ:	SPRÁVA CIEST TSK, BRNIANSKA 3, 911 05 TRENČÍN

ODBORNÝ STATICKÝ POSUDOK

SKLAD NA PARC. Č. 196, TRENČÍN - ZLATOVCE

Dátum :	APRÍL, 2021
Zák. číslo :	46-0537-20
Arch. číslo :	MA 046/2020
Zodp. projekt. :	ING. JÁN MALAST
Splupracovali :	
Spracovateľ :	MALASTAV, s.r.o. TRENČÍN

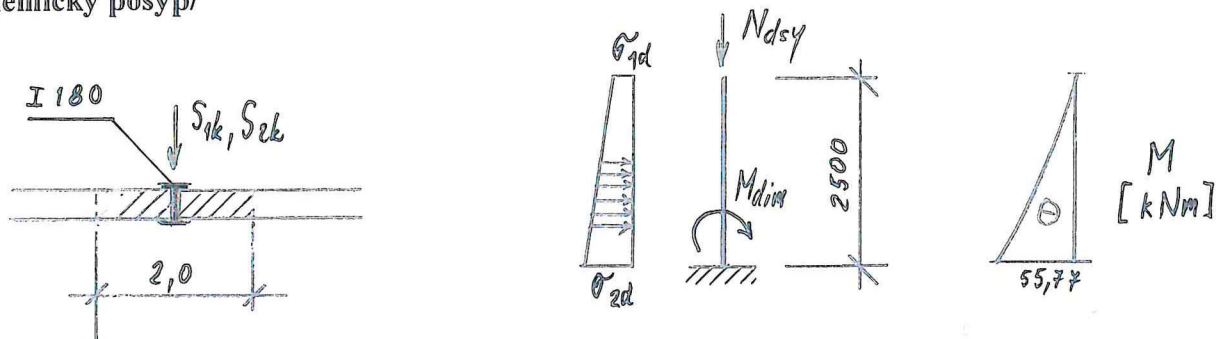
Ocelový stĺp nevyhovuje od zaťaženia /bočný tlak skladovacieho materiálu pre chemický posyp/

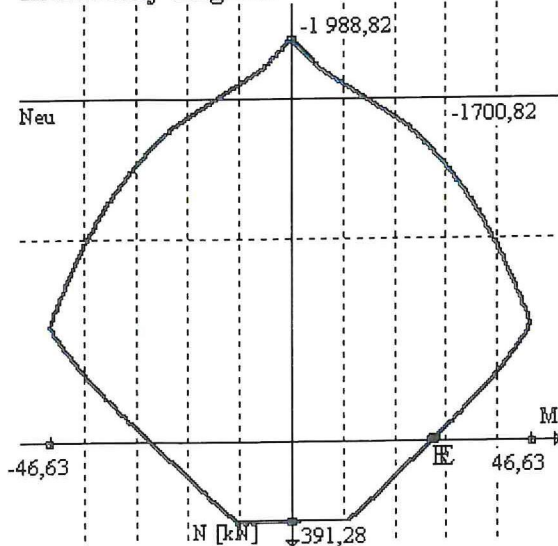
Interakčný diagram

Využitie: 103,90%

Prierez nevyhovuje !

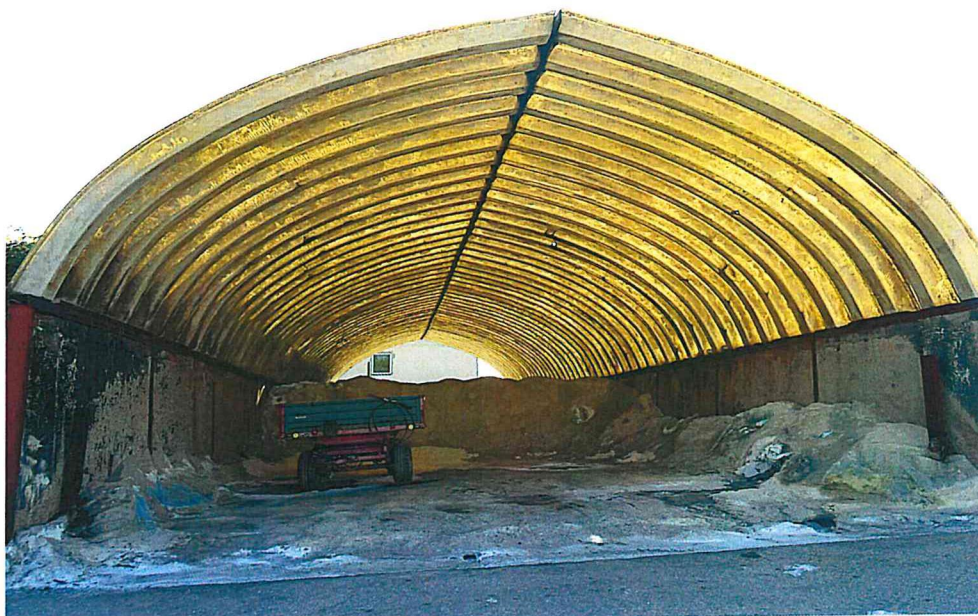
Obr. č.1 Pohľad na oblúkovú konštrukciu haly
/Sklolaminátová krytina, železobetónové steny hr. 150 mm/

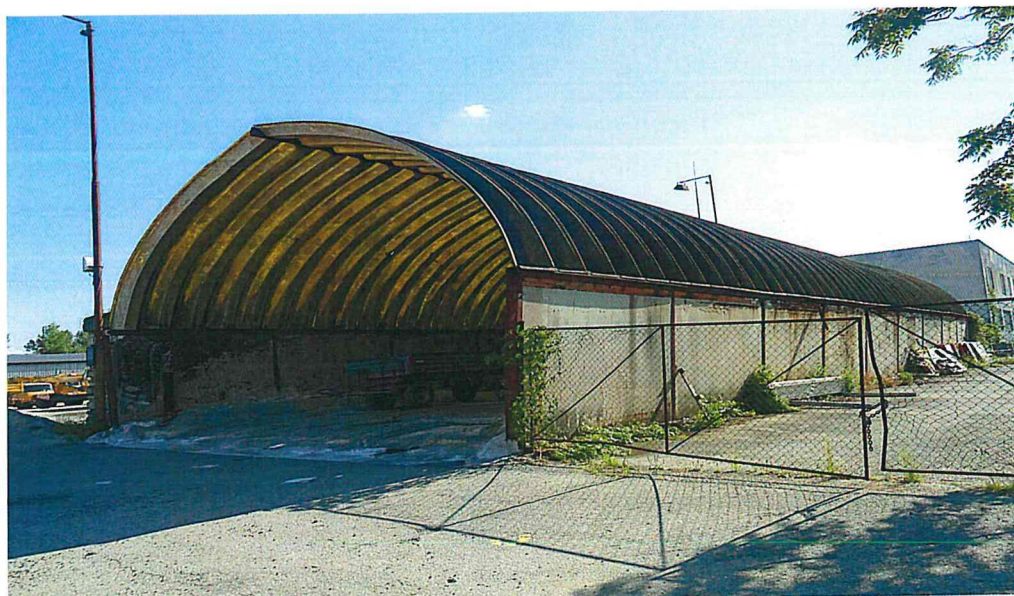
Obr.č.2 Pohľad zadný, celkový pohľad na sklad

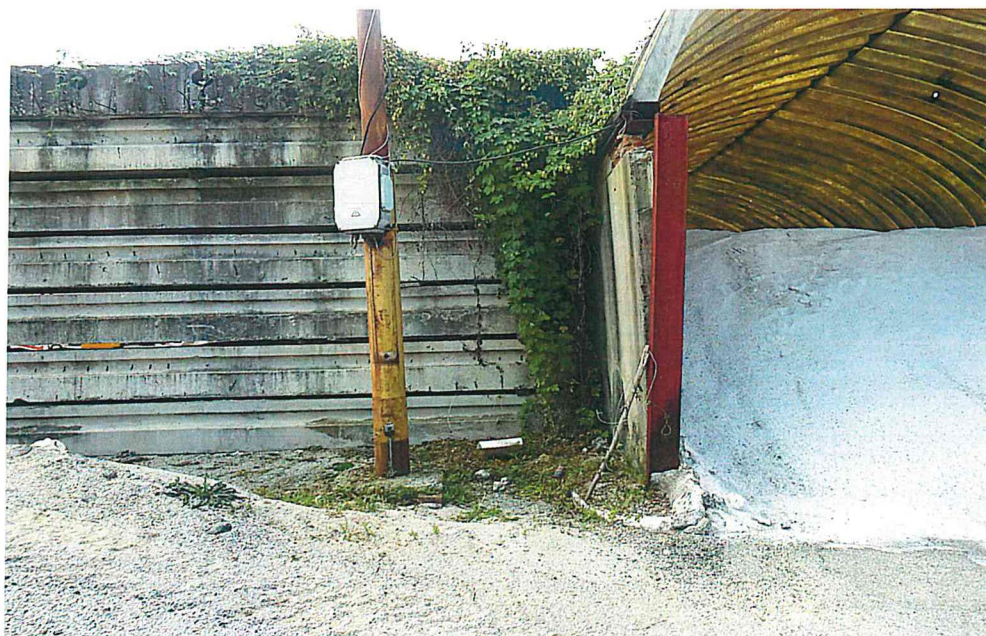
1.6.1 Zhodnotenie jestvujúceho stavu konštrukcií z hľadiska statického posúdenia: Statické trhliny a deformácie betónových stien o ktoré sa opiera posypový materiál. Ocel'ová konštrukcia - stĺpy a vodorovné nosníky sú značne skorodované aj mechanicky poškodené. Z hľadiska statického posúdenia nie je možná rekonštrukcia tejto posudzovanej haly. Nosná konštrukcia nevyhovuje podľa platných STN.

Obr.č.3 Detail nosnej konštrukcie skladu /krajný oceľový stĺpik I 180/
/deformácia zvislej betónovej steny/

Vzhľadom na súčasný stavebný stav skladu, nevyhovujúci stav nosnej konštrukcie zvislých betónových stien hr. 150 mm, oceľových stužujúcich stĺpov I 180 a vodorovných nosníkov, ktoré sú z hľadiska únosnosti tiež nevyhovujúce, navrhujem objekt „Sklad na parc. č. 196, k.ú. Zlatovce **odstrániť**“. Objekt zároveň nevyhovuje súčasným potrebám prevádzkovateľa z hľadiska skladovania pre chemický posypový materiál. Objekt bude odstránený na základe stavebného povolenia č. ÚSaŽP 2021/2250/9811/Du.
