Názov:	SKLAD NA PARC. Č. 196, TRENČÍN - ZLATOVCE				
Kraj:	TRENČIANSKY	Okres:	TRENČÍN	Mesto:	TRENČÍN
Miesto stavby:	TRENČÍN, Brnianska ul. parc. č. 196, 191/4, k.ú. Zlatovce				
Objednávateľ:	SPRÁVA CIEST TSK, BRNIANSKA 3, 911 05 TRENČÍN

ODBORNÝ STATICKÝ POSUDOK

SKLAD NA PARC. Č. 196, TRENČÍN - ZLATOVCE

Dátum :	APRÍL, 2021
Zák. číslo :	46-0537-20
Arch. číslo :	MA 046/2020
Zodp. projekt. :	ING. JÁN MALAST
Splupracovali :	
Spracovateľ :	MALASTAV, s.r.o. TRENČÍN

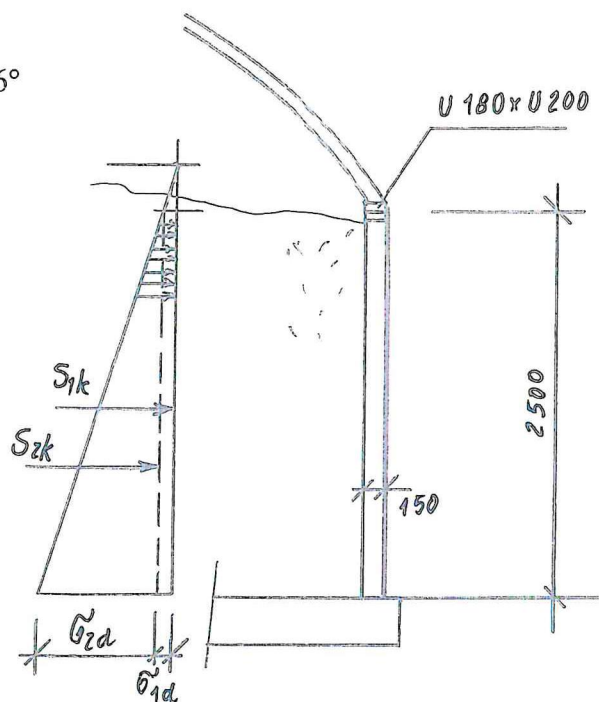
Zat'azenie na ocel'ový stĺp I 180 /zat'azovacia šírka: 2,0m/

Vodorovné zat'azenie od skladovacieho materiálu: $h_n = 0,30 \text{ m}$

Ocelový stĺp nevyhovuje od zaťaženia /bočný tlak skladovacieho materiálu pre chemický posyp/

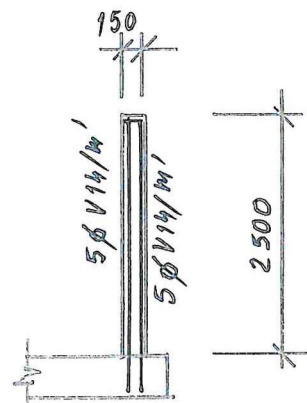
Posudzuje sa obojstranná nosná zvislá výstuž: $5\phi V14/m'$

- Steny železobetónovej konštrukcie hr. 150 mm , výšky $2,50 \text{ m}$ na súčasné zaťaženie podľa STN EN 1996-1-1 - nevyhovujú !
