Statický posudok

Stavba : Stredné odborné učilište, Pravenec, súp.č.43

STATICKÝ POSUDOK

Budova SOU súp.č.43

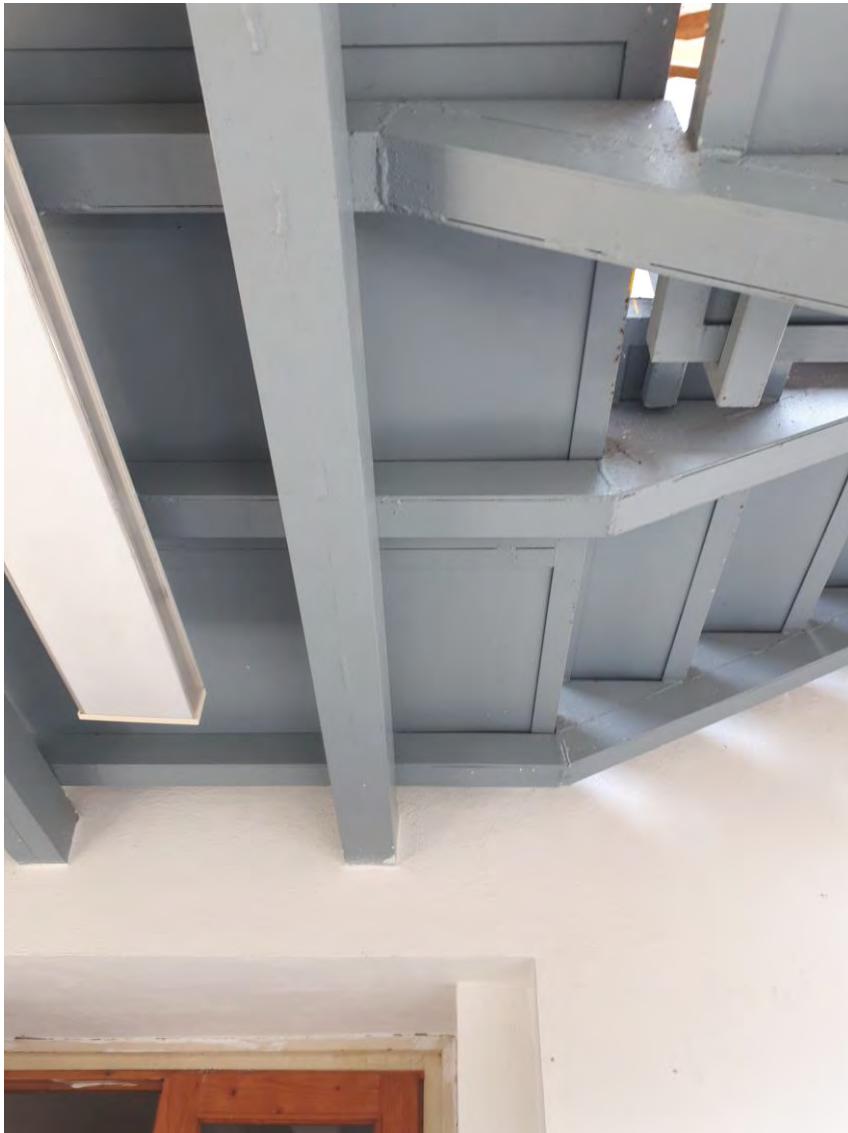
Oceľové schodište bez známkov korózie :

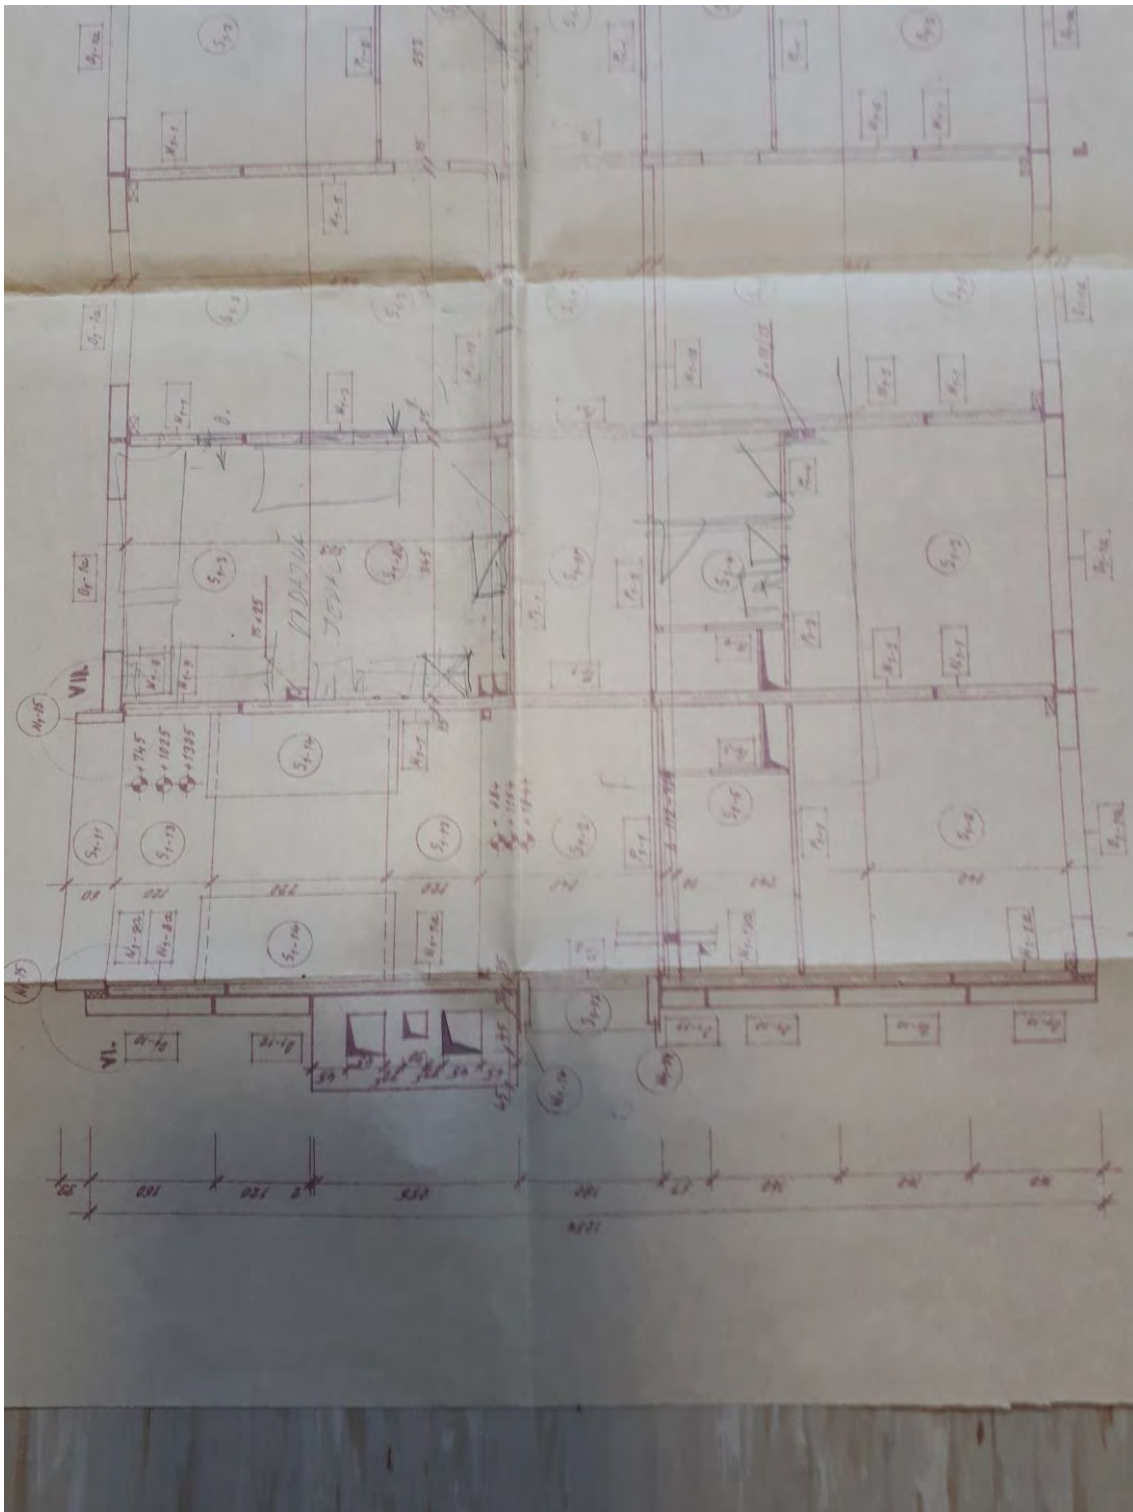
Stav konštrukcií : Všetky konštrukcie hlavného objektu sú bez závad. Na najvyššom poschodí pod strechou je niekoľko miest kde premoká cez porušenú strešnú krytinu. Stropné ani stenové panely zatiaľ nejavia známky porušenia od namrzajúcej vlhkosti. Niekoľko prasklín sa nachádza len vo výplňovom nenosnom murive prístavby schodišťa :

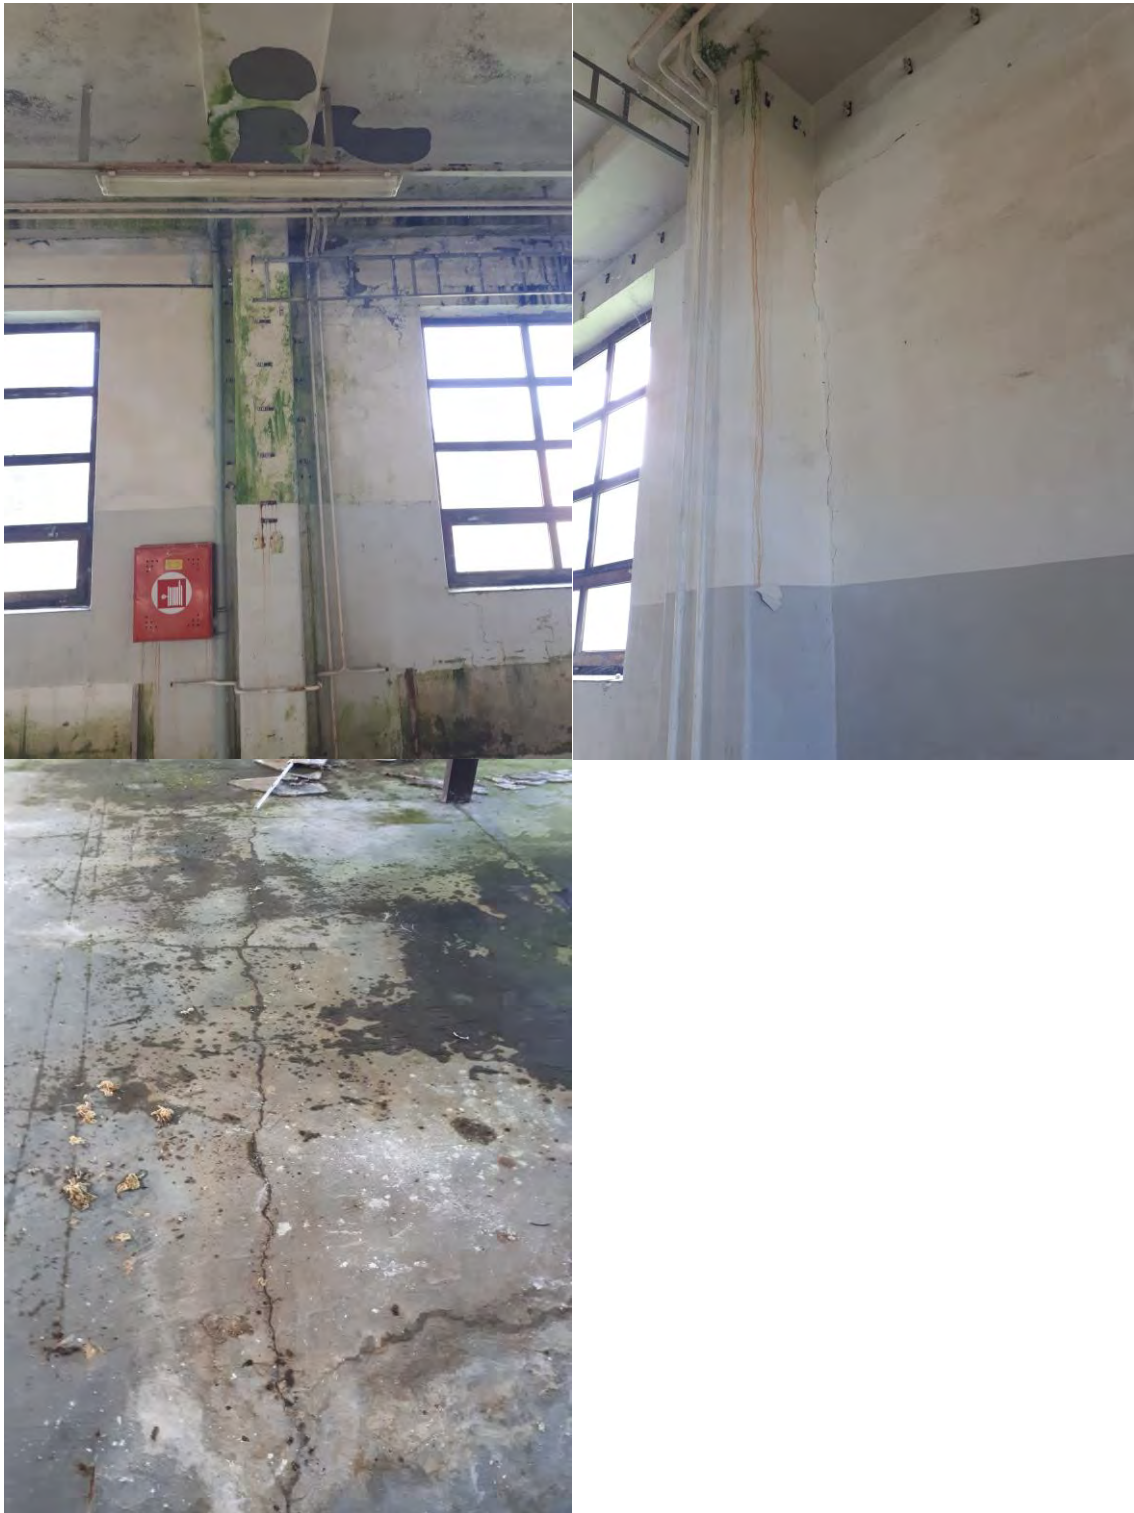
Železobetónový skelet na prízemí je v dobrom stave. Nemá žiadne pukliny ani trhliny ani zvetralé miesta. Oceľová konštrukcia podkrovia začína mať miesta , ktoré sú silne skorodované. Cez strechu zateká, voda presakuje aj na prízemie. V objekte sa nekúri, takže účinky namrzania materiálov stien, stropov a podláh sú už viditeľné. Taktiež namrzanie - zväčšovanie objemu základovej zeminu pod podlahou prízemnia účinkom mrazu spôsobilo trhliny v podlahovom betóne. Betónová doska podlahy zrejme zasahuje nesprávne aj pod obvodové murivo, nekončí pri ňom a nie je oddelená od neho medzerou. Preto ho pri namrzaní zo sebou dvíha alebo páči. Zrejme od týchto pohybov podlahovej dosky je popraskané murivo výplňových obvodových stien. Strop nad prízemím je popraskaný len pri hornom povrchu :

Nosné konštrukcie objektu sú v relatívne dobrom stave, vyžadujú si však rýchlu rekonštrukciu zatekajúcej strechy. Niektoré nosné prvky by si pred rekonštrukciou vyžadovali už overenie zaťažovacími skúškami. Stropná doska nad I.N.P. môže mať totiž skryté oslabené miesta. Podlahový betón I.N.P. bude vyžadovať taktiež rozsiahlu opravu. K dátumu 10/2021 je stav nosných konštrukcií taký, že bezprostredná havária nehrozí. V objekte by sa dali prevádzať rekonštrukčné práce. V priebehu najbližšieho zimného obdobia sa dá očakávať zhoršenie nosnej funkcie stropnej dosky nad I.N.P. a v nasledujúcom období by som bez podopretia stropu pridanými podporami nedoporučoval prístup pod alebo na tento strop.
