Správa ciest Trenčianskeho samosprávneho kraja

Správa o realizácii opráv mostných objektov vlastnými kapacitami

Na základe priebežne vykonávaných prehliadok mostov na cestných komunikáciách vo vlastníctve Trenčianske samosprávneho kraja v roku 2024 a pridelených kapitálových výdavkov na rok 2025, zamestnanci Správy ciest TSK zrealizovali v roku 2025 opravy navrhnutých mostných objektov za účelom zastabilizovania resp. zlepšenia stavebno technického stavu.

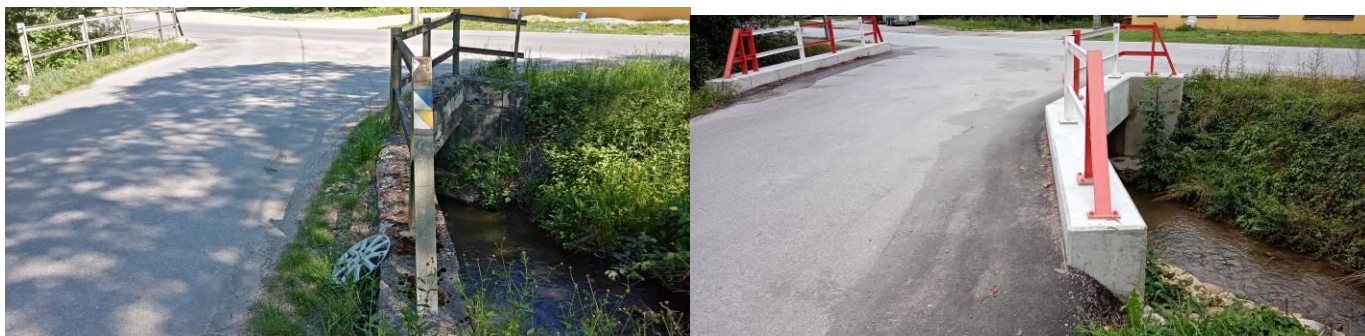
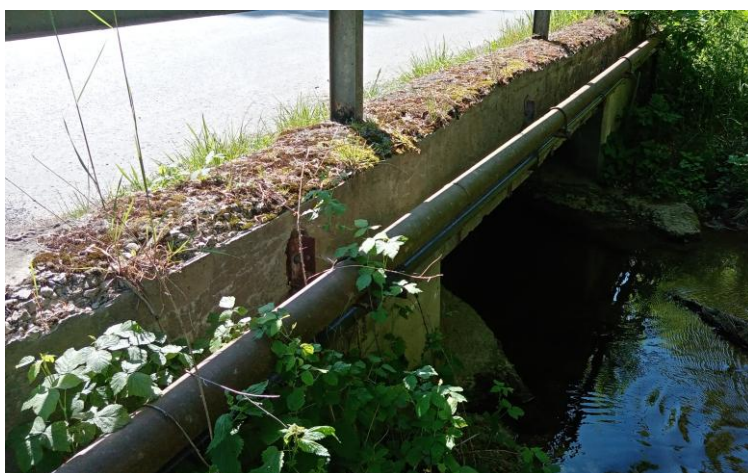
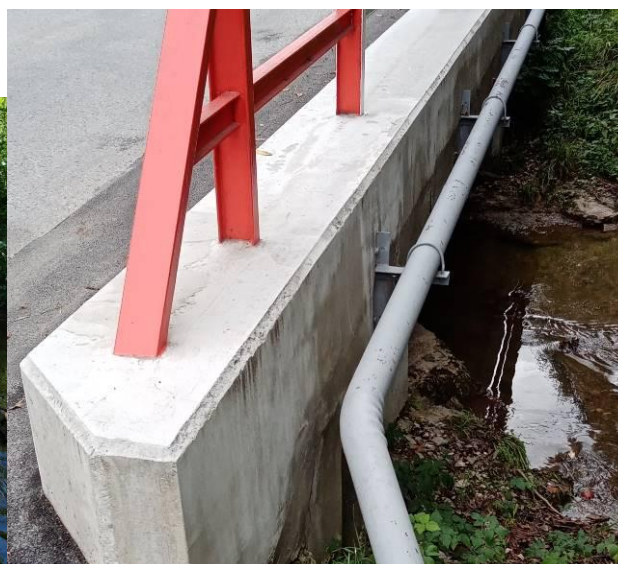
M7179 Most v meste Ilava, Most na ceste III/1928

STS pred opravou: 5

STS po oprave: 3

Zhodnotenie stavu: došlo k zlepšeniu technického stavu a odvrátenie postupujúcej degradácie betónových a oceľových častí mosta

Rozsah prác: obnova ríms a dobetonávka krídel, oprava zábradlí a obnova protikorózneho náteru

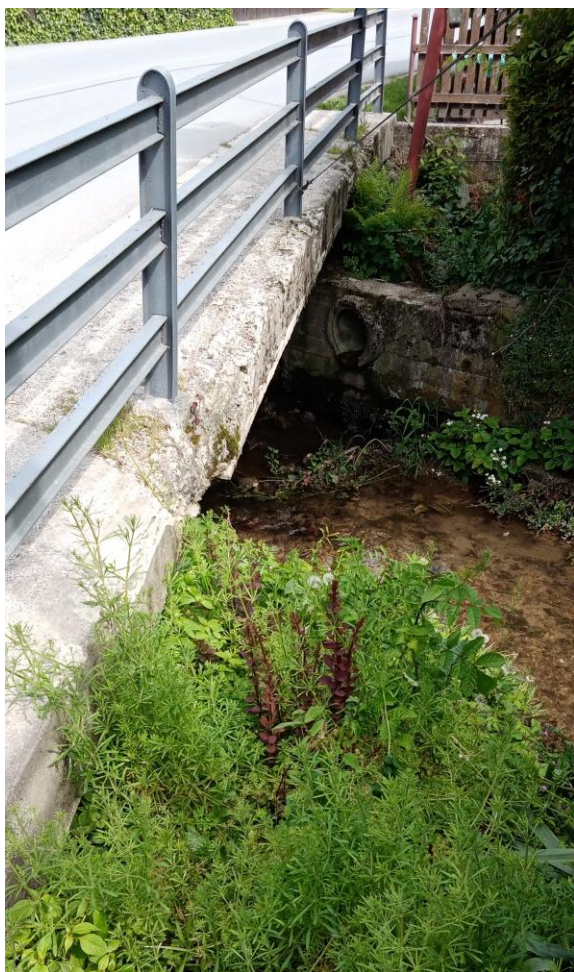
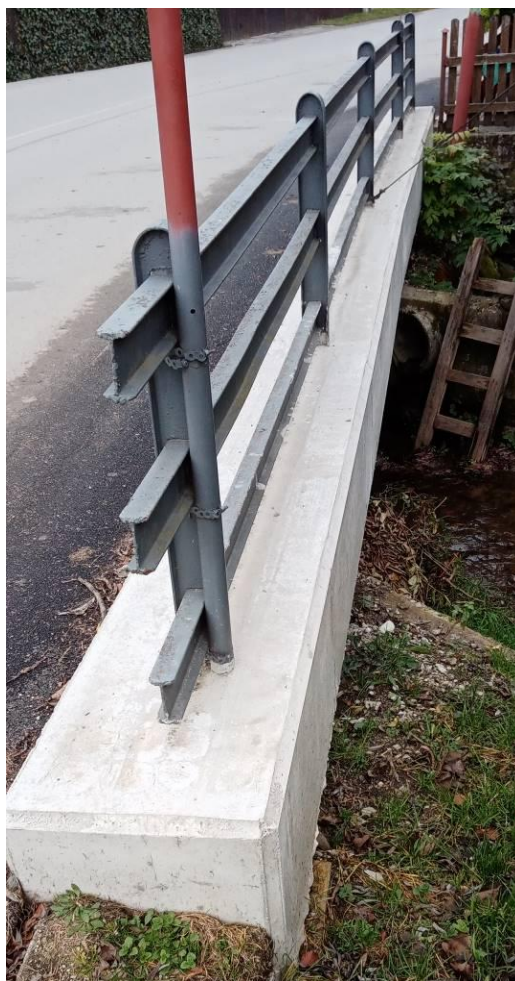
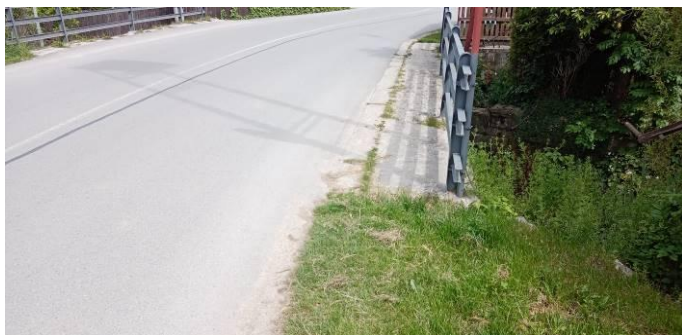
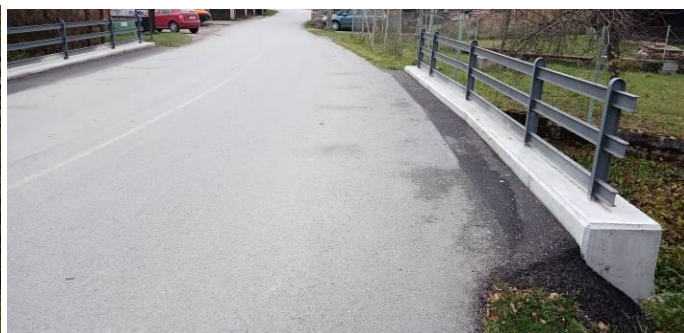
M5695 – Most v obci Záskanie, Most na ceste III/1967

STS pred opravou: 5

STS po oprave: 4

Zhodnotenie stavu: došlo k zlepšeniu technického stavu a odvrátenie postupujúcej degradácie betónových a oceľových častí mosta

Rozsah prác: sanácia ríms, obnova protikoróznej ochrany zábradlia, obnova vypadanej výplne škár na oporách mosta, vyčistenie postupujúcej vegetácie v okolí mosta

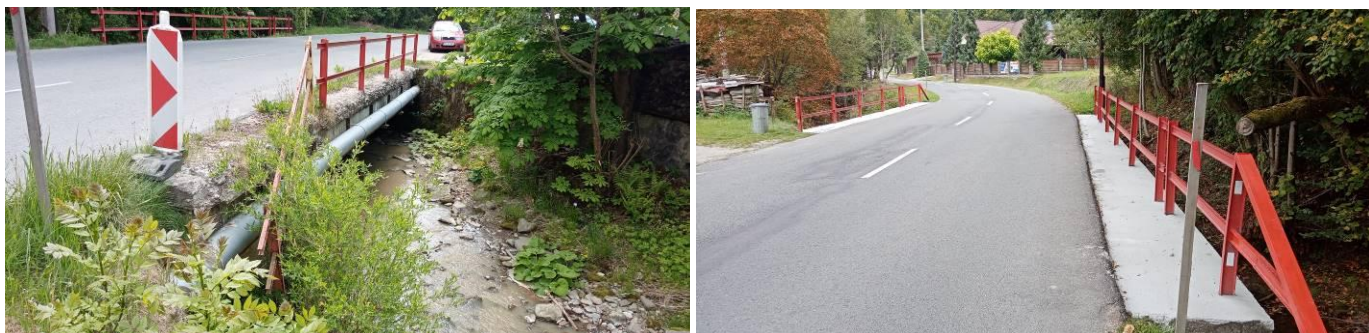
M4753 - Most v osade Lazy pod Makytou-Rieka, Most na ceste III/1936

STS pred opravou: 5

STS po oprave: 5

Zhodnotenie stavu: stabilizovanie stavu a odvrátenie postupujúcej degradácie betónových častí mostnej konštrukcie

Rozsah prác: sanácia ríms, odstránenie vegetácie na mostovke a na svahoch

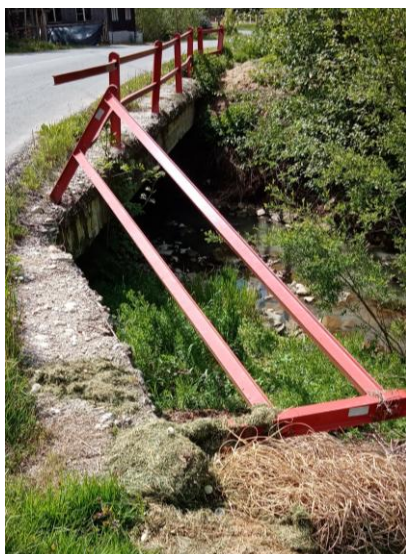
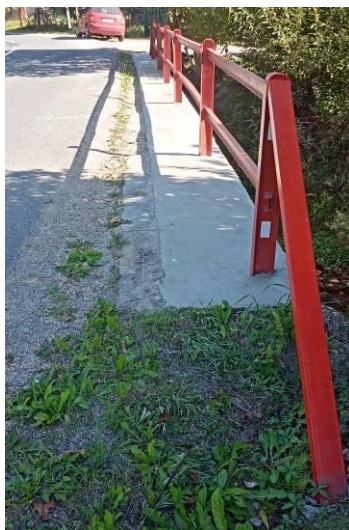
M4830 – Most v osade Lazy pod Makytou-Rieka, Most na ceste III/1936

STS pred opravou: 5

STS po oprave: 5

Zhodnotenie stavu: stabilizovanie stavu a zvýšenie bezpečnosti pre účastníkov premávky v danom úseku

Rozsah prác: sanácia zdegradovaného povrchu ríms, oprava mostných zábradlí ,

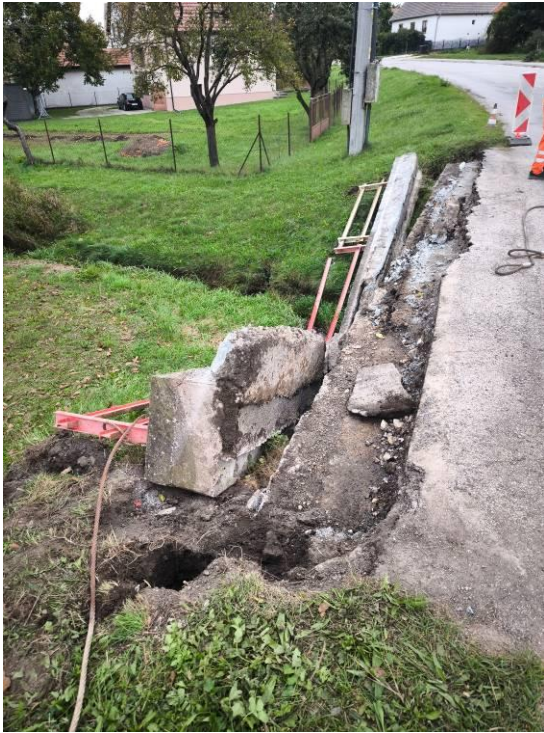
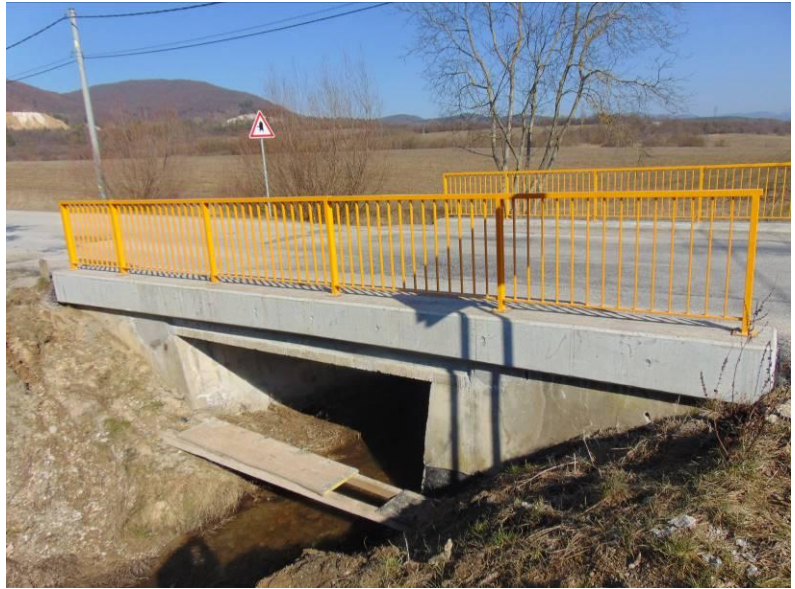
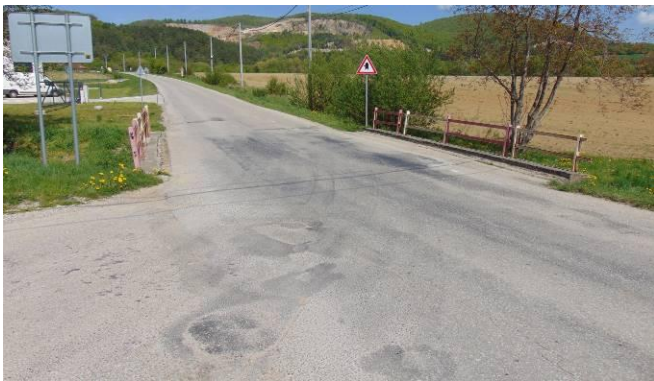
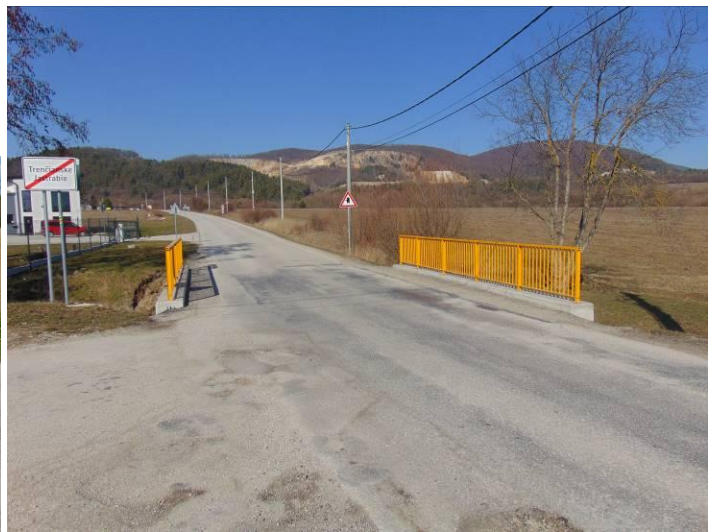
M3485 – Most cez potok pred obcou Trenčianske Jastrabie, Most na ceste III/1860

STS pred opravou: 5

STS po oprave: 4

Zhodnotenie stavu: celkové zlepšenie stavu a odvrátenie postupujúcej degradácie betónových a oceľových častí mosta

Rozsah prác: odstránenie pôvodných ríms a vybudovanie nových, sanácia betónových plôch na nosnej konštrukcii a spodnej stavbe, výmena mostného zábradlia

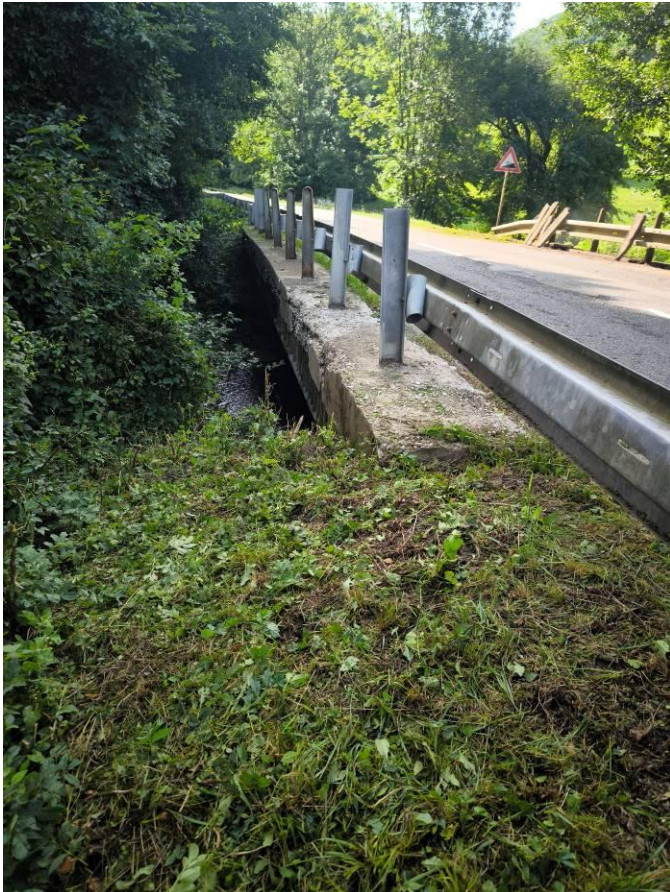
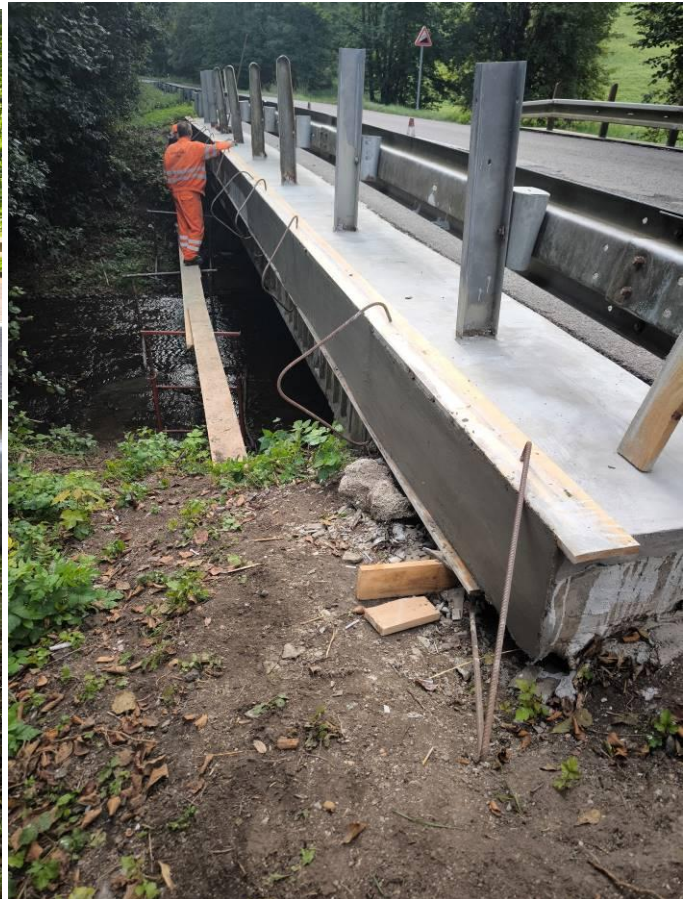
M2679 - Most cez potok Súčanka za obcou Dolná Súča, Most na ceste III/1882

STS pred opravou: 5

STS po oprave: 5

Zhodnotenie stavu: celkové zlepšenie stavu a odvrátenie postupujúcej degradácie betónových častí mosta

Rozsah prác: sanácia ríms, mostovky, opôr a krídel mosta, odstránenie vegetácie na moste a v jeho okolí

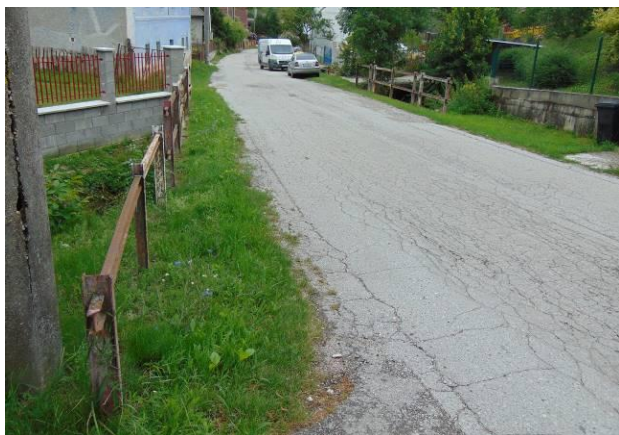
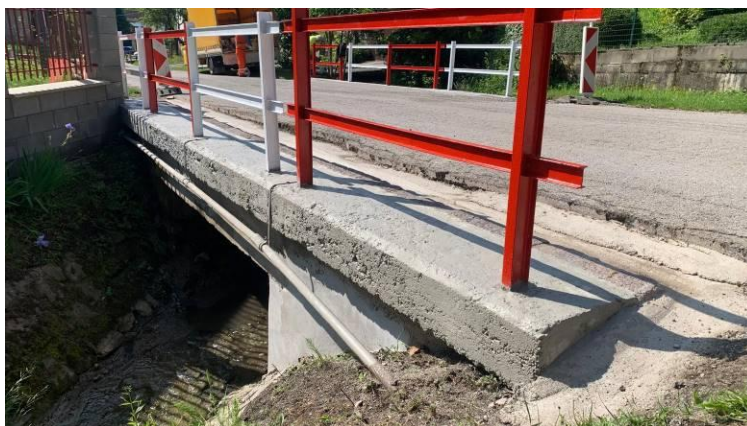
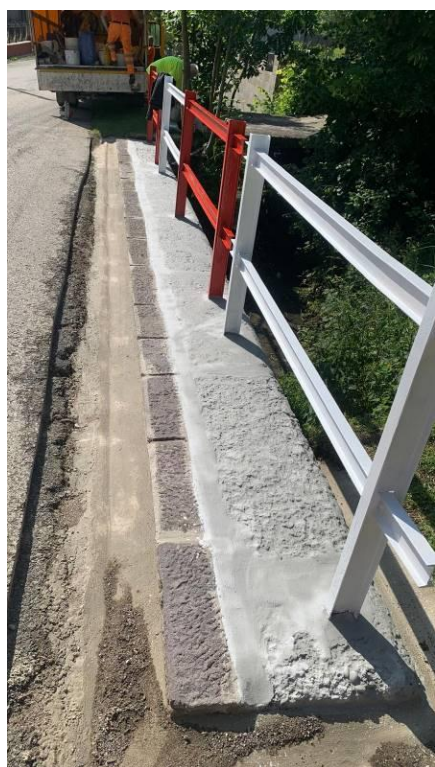
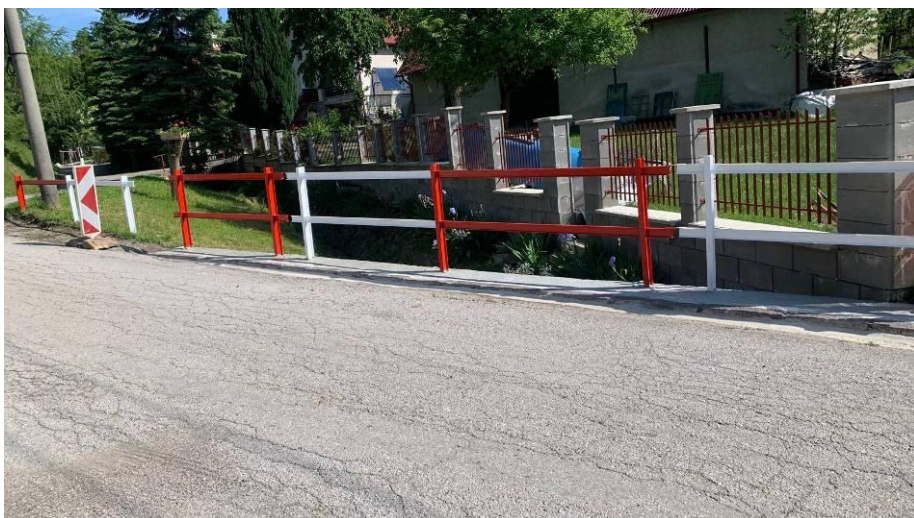
M4938 - Most cez potok v obci Petrova Lehota, Most na ceste III/1894

STS pred opravou: 5

STS po oprave: 5

Zhodnotenie stavu: celkové zlepšenie stavu a odvrátenie postupujúcej degradácie betónových a ocelových častí mosta

Rozsah prác: sanácia ríms a krídel, obnova protikorózneho náteru na mostnom zábradlí, odstránenie náletovej vegetácie na mostnom zvršku, vyčistenie koryta potoka pod mostom

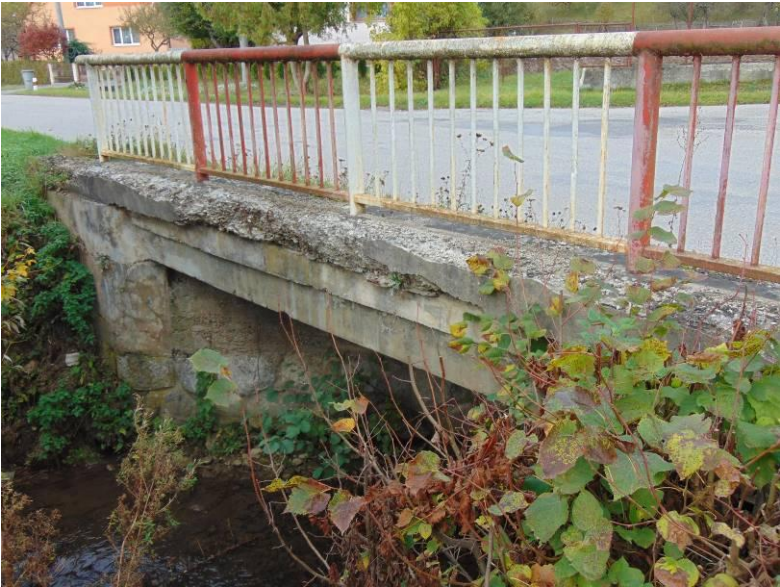
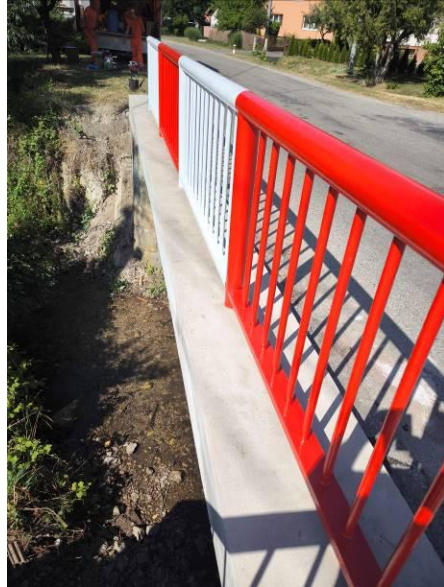
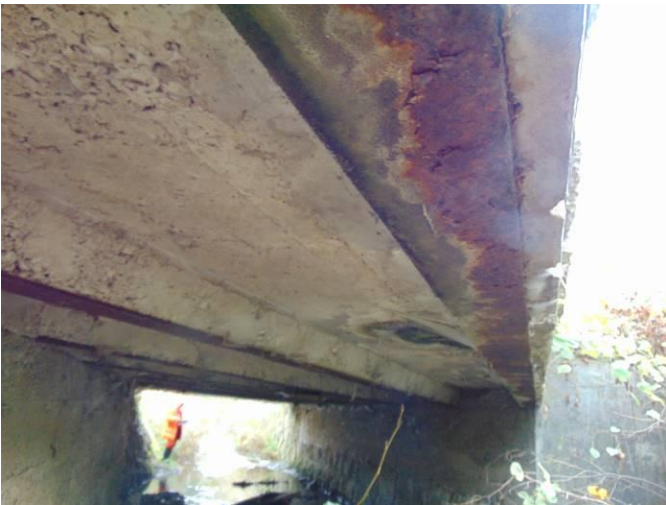
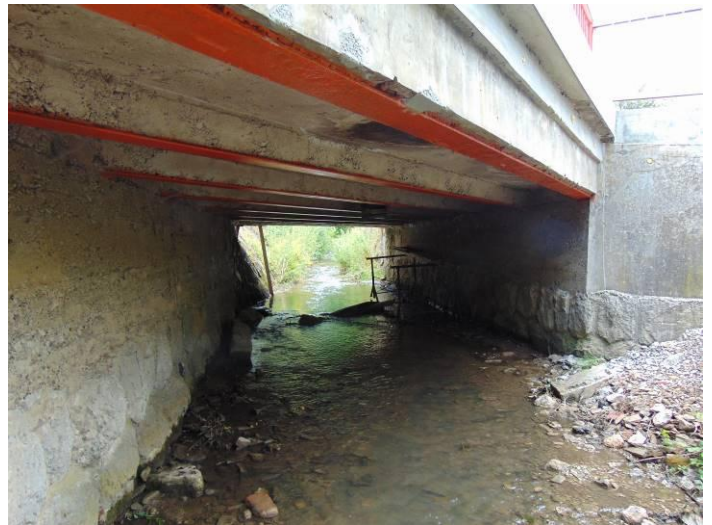
M1589 - Most cez Predpolomský potok v obci Nová Bošáca, Most na ceste III/1972

STS pred opravou: 5

STS po oprave: 4

Zhodnotenie stavu: celkové zlepšenie stavu a odvrátenie postupujúcej degradácie betónových a ocelových častí mosta

Rozsah prác: obnova ríms na moste, obnova protikoróznej ochrany na zábradlí a ocelových nosníkov nosnej konštrukcie, odstránenie vegetácie v okolí mosta,

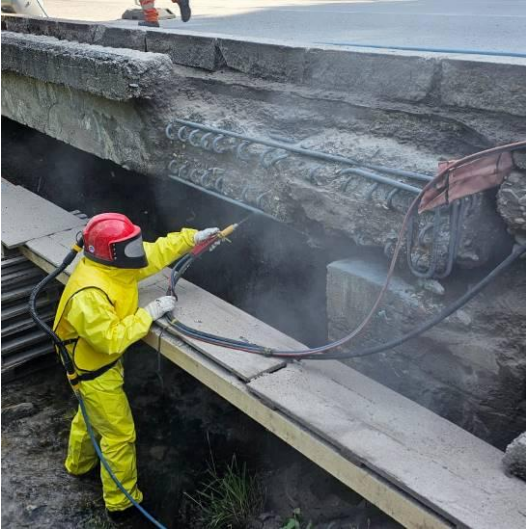
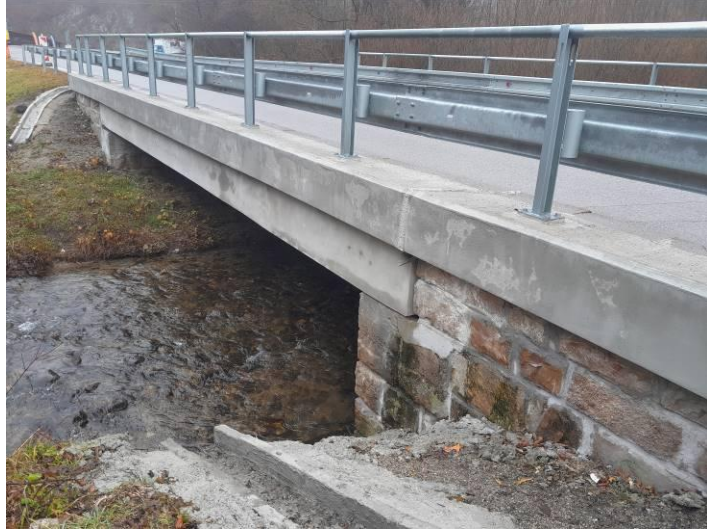
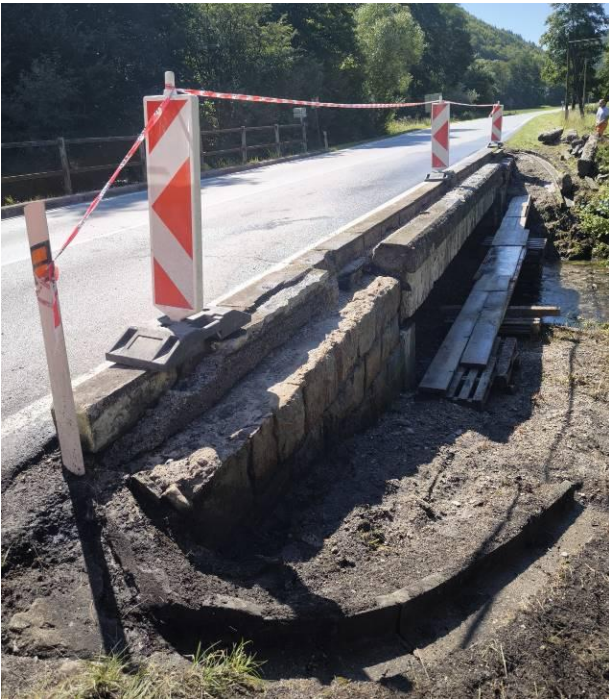
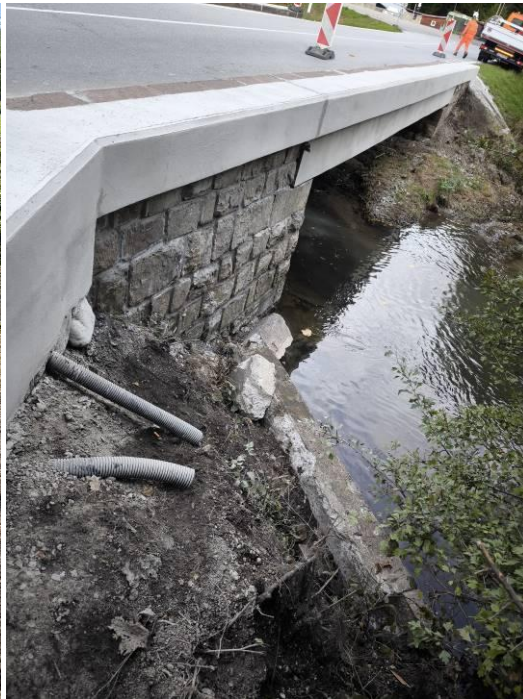
M1567 – Most cez potok Belanka v obci Valaská Belá, Most na ceste II/574

STS pred opravou: 6

STS po oprave: 4

Zhodnotenie stavu: zvýšenie bezpečnosti pre účastníkov cestnej premávky a stabilizovanie stavu mosta pred nepriaznivými vplyvmi

Rozsah prác: obnova ríms na moste, zriadenie odvodňovacích žľabov, sanácia zdegradovaných častí nosnej konštrukcie, výmena mostného zábradlia za zábradľové zvodidlo,

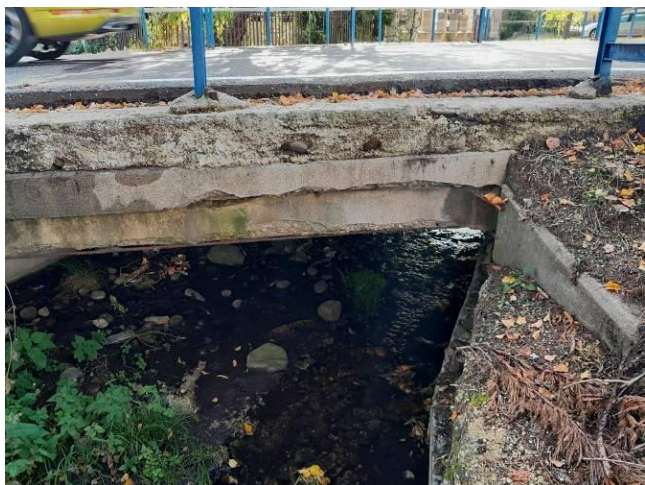
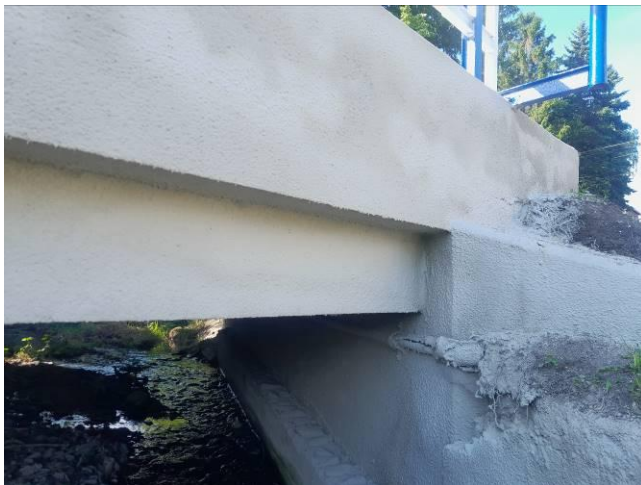
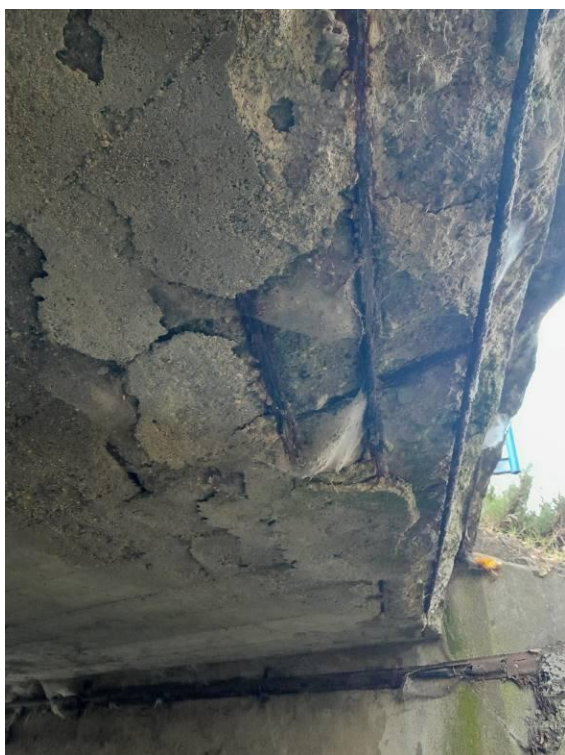
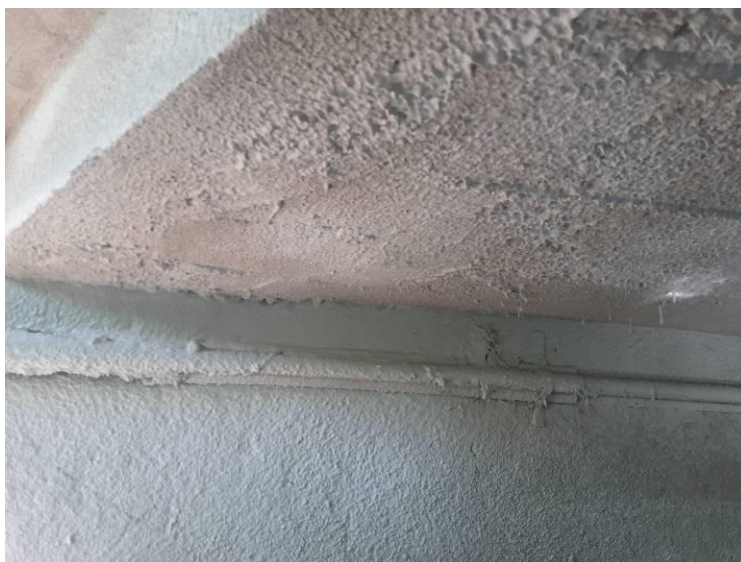
M5888- Most cez potok v obci Kamenec, Most na ceste III/1790

STS pred opravou: 4

STS po oprave: 3

Zhodnotenie stavu: celkové zlepšenie stavu a odvrátenie postupujúcej degradácie betónových a ocelových častí mosta, zvýšenie bezpečnosti účastníkom cestnej premávky

Rozsah prác: sanácia ríms a zdegradovaných častí nosnej konštrukcie, ošetrovanie betonárskej výstuže a prinavrátenie chýbajúcej krycej vrstvy, obnova protikoróznej ochrany zábradlia, odstránenie vegetácie v okolí mosta

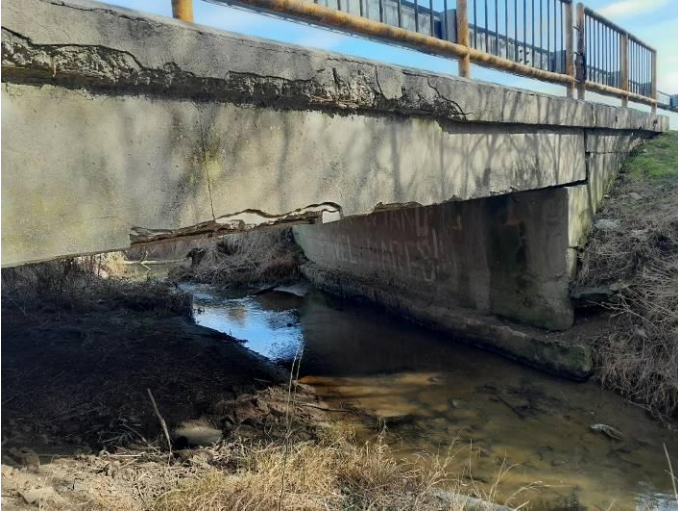
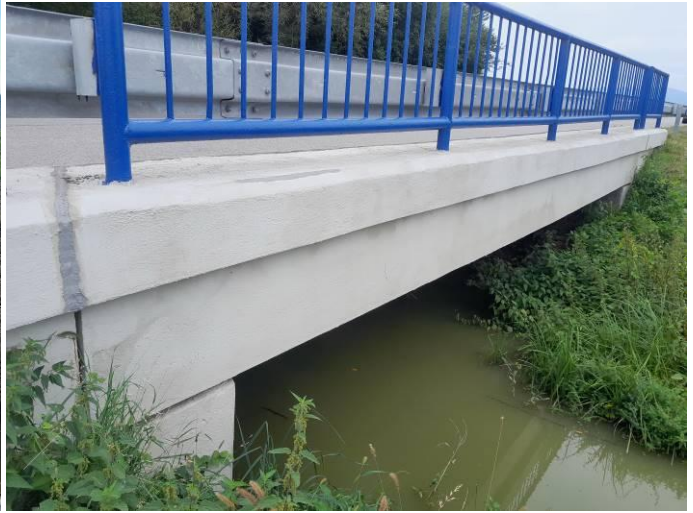
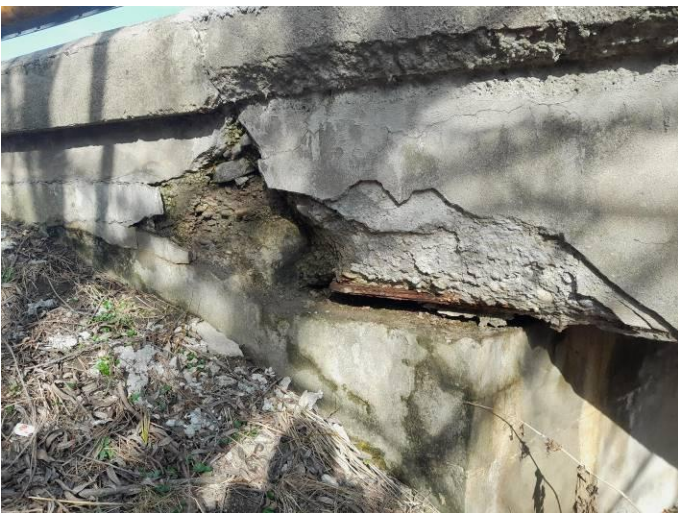
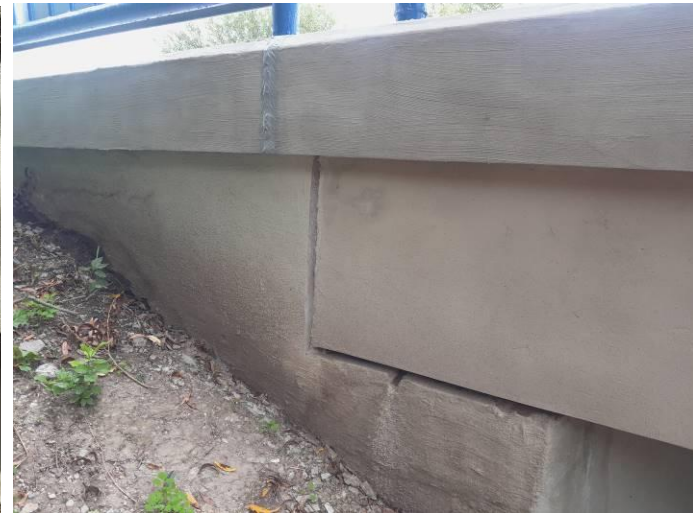
M5822- Most cez potok Hydina pred obcou Žabokreky, Most na ceste III/1745

STS pred opravou: 4

STS po oprave: 4

Zhodnotenie stavu: stabilizovanie stavu mosta pred nepriaznivými vplyvmi , odvrátenie postupujúcej degradácie betónových a oceľových častí mosta

Rozsah prác: sanácia zdegradovaného povrchu nosnej konštrukcie a ríms, obnova protikoróznej ochrany na zábradlí,

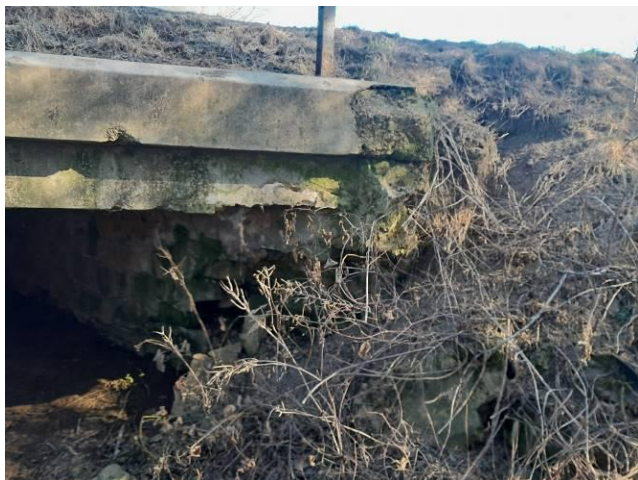
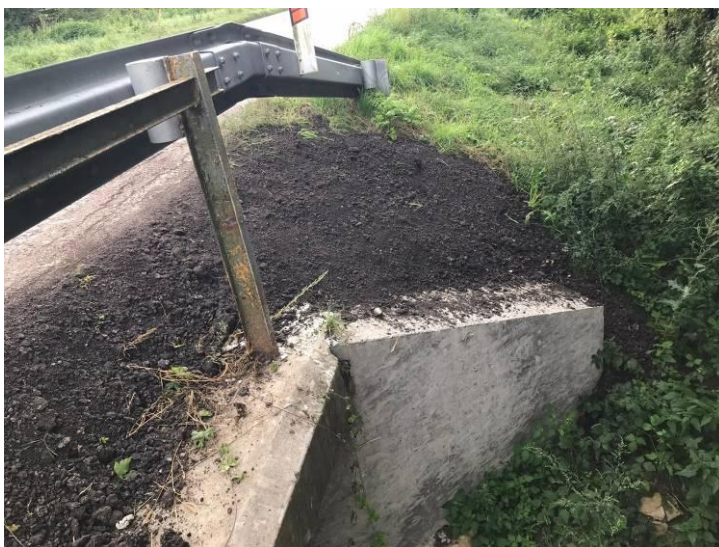
M878- Most Ješkova Ves, Most na ceste III/1745

STS pred opravou: 5

STS po oprave: 4

Zhodnotenie stavu: stabilizovanie stavu mosta pred nepriaznivými vplyvmi, zabezpečenie svahu pred zosuvom a eróziou

Rozsah prác: dobetónovanie chýbajúcich krídel, sanácia betónového povrchu, terénne úpravy
